# Blinken 5D

KRISTIANSUND N

**Enderekkehus med hage og gode solforhold |  
Godkjent utleiedel | Attraktiv og barnevennlig  
beliggenhet.**

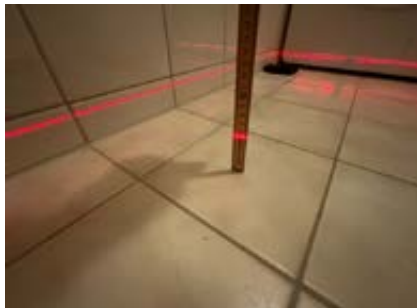
### TG 2 Sluk, membran og tettesjikt

- Det er viktig å merke seg at levetiden til en membran varierer basert på kvalitet, installasjon og bruk. Eldre membraner kan bli sprø og sprekke opp, noe som fører til at de mister sin vanntettende funksjon. Dette kan resultere i vannlekkasjer gjennom vegger og gulv og fuktskader.
- Sluket må sjekkes og rengjøres jevnlig.
- Overvåk tilstanden jevnlig. For å få tilstandsgrad 0 eller 1 må slukløsningen skiftes ut og sannsynligvis må også membransjiktet skiftes/utbedres. Det er imidlertid vanskelig å si noe om tidspunktet for når dette er nødvendig.

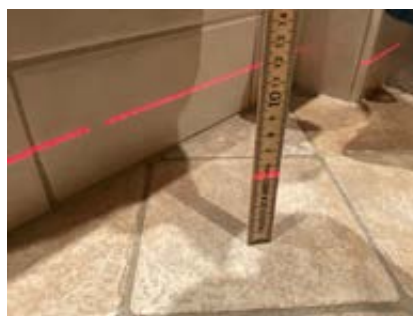
### TG 2 Sluk, membran og tettesjikt

- Det er viktig å merke seg at levetiden til en membran varierer basert på kvalitet, installasjon og bruk. Eldre membraner kan bli sprø og sprekke opp, noe som fører til at de mister sin vanntettende funksjon. Dette kan resultere i vannlekkasjer gjennom vegger og gulv og fuktskader.
- Sluket må sjekkes og rengjøres jevnlig.
- Overvåk tilstanden jevnlig. For å få tilstandsgrad 0 eller 1 må slukløsningen skiftes ut og sannsynligvis må også membransjiktet skiftes/utbedres. Det er imidlertid vanskelig å si noe om tidspunktet for når dette er nødvendig.

- Det er ikke påvist tilfredsstillende løsning for å synliggjøre lekkasjer fra innebygget sisterner.

Det bør etableres en løsning som gjør det mulig å oppdage eventuelle lekkasjer fra den innebygde sisternen, for å redusere risikoen for skjulte vannskader i konstruksjonen. Manglende synliggjøring av lekkasjer kan føre til omfattende følgeskader før problemet oppdages.

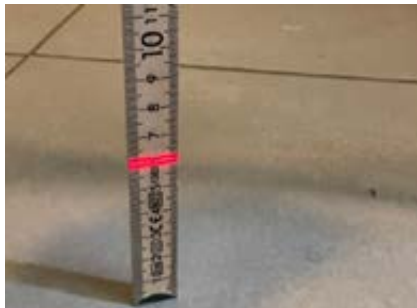
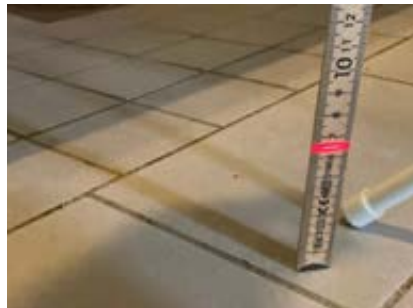
### TG 2 Sluk, membran og tettesjikt

Konsekvensen av manglende dokumentasjon er økt usikkerhet rundt utførelsen, noe som kan medføre risiko for at membran og tettesjikt ikke fungerer som forutsatt, og at det kan oppstå fuktskader i omkringliggende konstruksjoner.

- Det er ikke påvist tilfredsstillende løsning for å synliggjøre lekkasje fra innebygget systerne.

Det er påvist fuktskjolder og svelling i skapinnredningen.

- Ved implementering av innebygget systerne var det ikke krav om lekkasjesikring, konstruksjonen bør jevnlig observeres.
- Uten dreneringsløsning/lekkasjesikring kan lekkasjer pågå over lang tid uten å bli oppdaget. Dette kan føre til omfattende fuktskader i omkringliggende byggematerialer.

Konsekvensen av fuktskjolder og svelling er økt risiko for råte, muggsopp og ytterligere skade på innredningen, noe som kan medføre kostnader til reparasjon eller utskifting.

Det bør utbedres tiltak for å hindre videre fuktpåvirkning og skade på skapinnredningen.

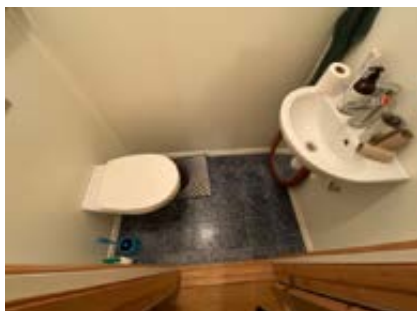
### TG 2 Vannledninger

- Det er ikke behov for utbedringstiltak siden anlegget fungerer i dag, men ut ifra alder kan skader plutselig oppstå på eldre anlegg.
