Skaravegen 8

Befaringsdato: 23.03.2026

Rapportdato: 25.03.2026

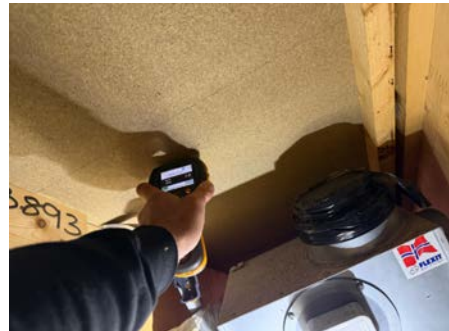
Ikke utslag på forhøyde fuktverdier i undertak.

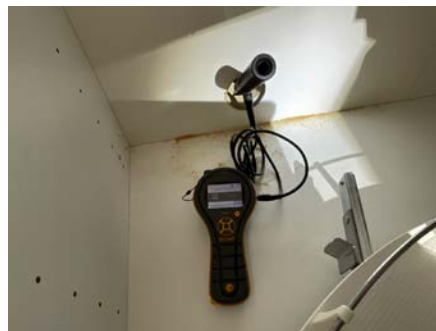
Hulltaking er foretatt fra tilstøtende rom uten å måle forhøyet fuktverdier i bakvegg eller i bunnsvill. Våtrommet er også fuktkontrollert med egnet fuktmåleverktøy og det er ikke påvist unormale forhold ved fuktsøk i relevante våtsoner i gulv og vegger.

Hulltaking og fuktmåling, ingen fukt eller andre avvik registrert i borehull. Hull blir blendet forsvarlig.

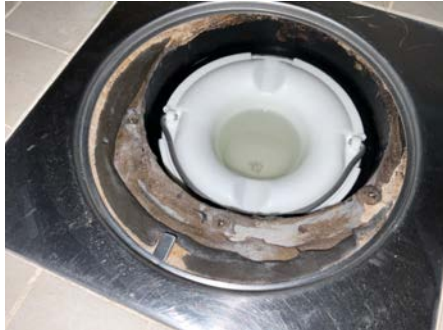
Det er plastsluk og smøremembran med dokumentert utførelse.

Sluk, synlig membran er klemt under klemring

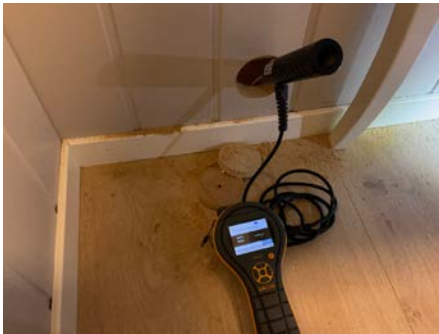
Hulltaking er foretatt fra tilstøtende rom uten å måle forhøyet fuktverdier i bakvegg eller i bunnsvill. Våtrommet er også fuktkontrollert med egnet fuktmåleverktøy og det er ikke påvist unormale forhold ved fuktsøk i relevante våtsoner i gulv og vegger.

Hulltaking og fuktmåling, ingen fukt eller andre avvik registrert i borehull. Hull blir blendet forsvarlig.

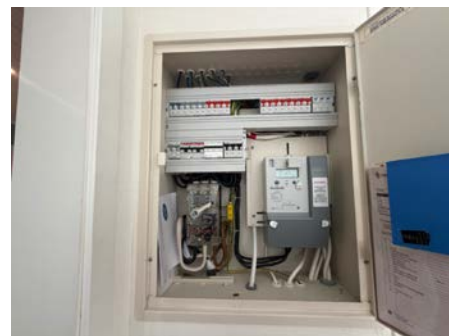
Renovert sikringsskap med automatsikringer.

Det anbefales å gjennomføre en utvidet elkontroll utført av autorisert elektrofaglig personell for å avklare anleggets tilstand og sikkerhet. Uten en kontroll er det usikkerhet knyttet til om anlegget oppfyller dagens krav til elsikkerhet. Skjulte feil eller mangler kan medføre risiko for varmgang, brann eller personskader. En elkontroll vil kunne avdekke eventuelle avvik og gi grunnlag for nødvendige utbedringer.
