# Vikemyra 21

ULSTEINVIK

Befaringsdato: 11.05.2023

Rapportdato: 19.05.2025

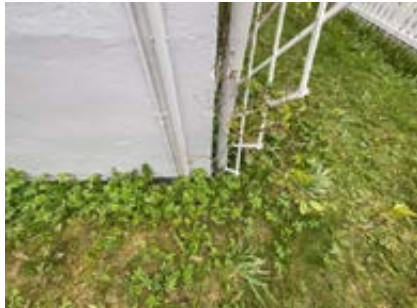
## TG 2 Veggkonstruksjon

Veggene har tømmerkonstruksjon. Fasade/kledning har liggende bordkledning.

- Det er ingen eller liten lufting i nedre kant av kledning mot grunnmur.
- Det er påvist spredte råteskader i bordkledningen.
- Det er ingen musesperre i nedre kant av konstruksjon.

Ved inngangsdør i 1.etasjen er der råteskadet kledning. Nederste bord på vegg mot gate har høyt fuktinnhold. Manglende lufting gir økt risiko for fuktskader i konstruksjonen.

- Musesperre må etableres.
- Råteskadet trekledning må skiftes ut.

Det bør foretas tiltak for å bedre lufting av kledningen, da manglende lufting kan føre til kondensering med påfølgende fuktskader i konstruksjonen. På grunn av at bordkledning har slitasje og at der er spredte råteskader, anbefaler vi ytterlige undersøkelser og det må påregnes å bytte ut en del bordkledning, siden eldre hus ikke er isolert etter dagens standard, tilrår vi samtidig og etterisolere boligen.

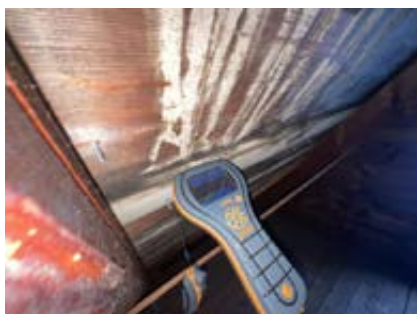
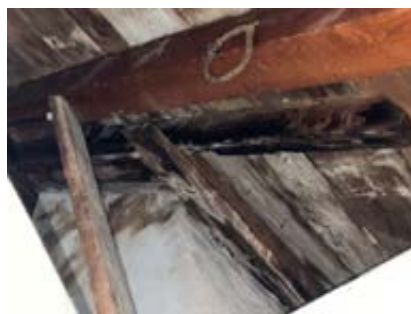
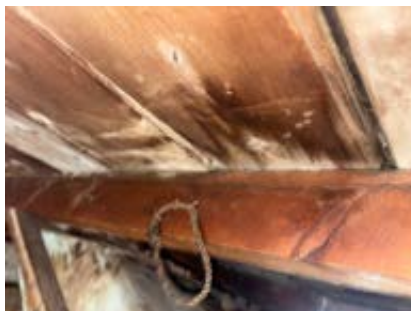
## TG 2 Takkonstruksjon/tekking takoverbygg.

Det er fuktskjolder på flere sperrer. Konstruksjonen for 1. etasjen ser noe underdimensjonert ut.

Vi anbefaler nærmere undersøkelse av takkonstruksjonen for takoverbygg i 1. etasjen.

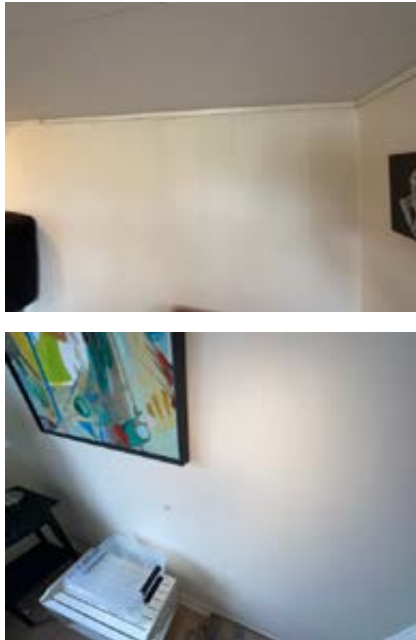
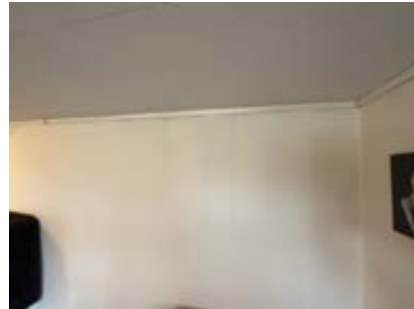
## Etasjeskille/gulv mot grunn

Etasjeskiller er av trebjelkelag. Betong mot grunn. Siden sist befaring har gulvet i 1. etasjen blitt jevnet ut med avrettingsmasse, ifølge eier. Fremviser bilde til dokumentasjon.

- Målt høydeforskjell på over 20 mm innenfor en lengde på 2 meter. Tilstandsgrad 3 gis med bakgrunn i standardens krav til godkjente måleavvik.
- Målt høydeforskjell på over 30 mm gjennom hele rommet. Tilstandsgrad 3 gis med bakgrunn i standardens krav til godkjente måleavvik.
- Det er registrert symptom på aktivitet fra skadedyr

På loft har to soverom avvik på 50.mm gjennom hele rommet og 30.mm innen 2.meter. Dette er høye avvik men det er ganske normalt med eldre tømmer boliger.

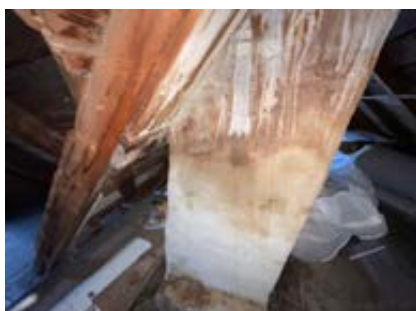
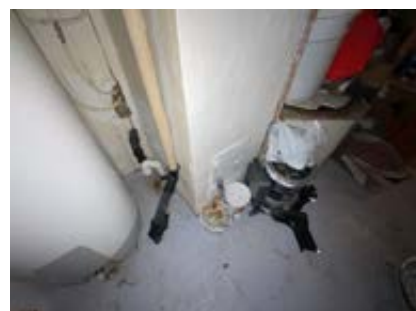
## **TG 2** Rom Under Terreng

Gulvet har belegget og er av betong. Veggene har plater og betong/mur. Det er ikke foretatt hulltaking siden det er konstatert avvik ved andre undersøkelser.

Fuktkvotemåling (vekt%) i konstruksjonen ble målt til 20. Måler med pigg i veggplater i kjeller, måler viser risk for fukt. I vaskekjeller er der saltutslag på murvegg og betonggulv.

- Det er gjennom målinger påvist høyt fuktnivå i trevegger i underetg./kjeller, det er derfor ikke foretatt hulltaking
- Det er påvist indikasjoner på noe fuktgjennomtrenging i kjellergulv.
- Det er påvist indikasjoner på noe fuktgjennomtrenging inn i kjellermur.

Registrert saltutslag, og fukt i innforet yttervegg har en sammenheng med sviktende drenering. Se pkt. drenering for tiltak og kostnadsestimat. Det må påregnes at en del innvendige veggfremforinger må skiftes. Det kan ikke utelukkes skjulte skader for veggkonstruksjon/gulv mot terreng.

- Det påviste fuktnivå gir grunn til å overvåke konstruksjonen jevnlig for å se utvikling over tid, og eventuelt foreta tiltak for å unngå fuktskader.

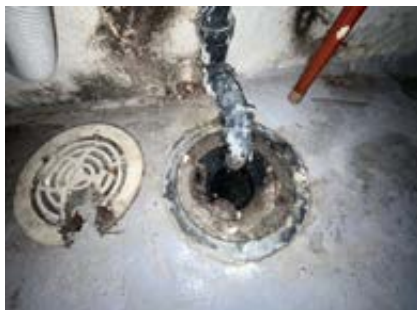
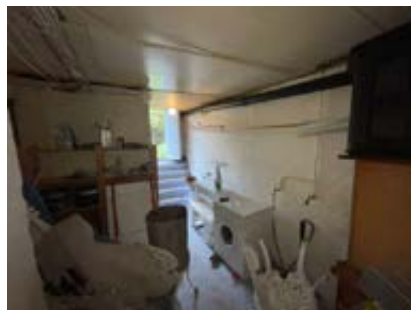
#### Tilliggende konstruksjoner våtrom

Hulltaking er ikke foretatt da det allerede er påvist andre avvik i våtsonen.

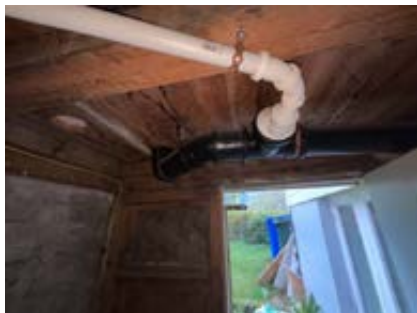
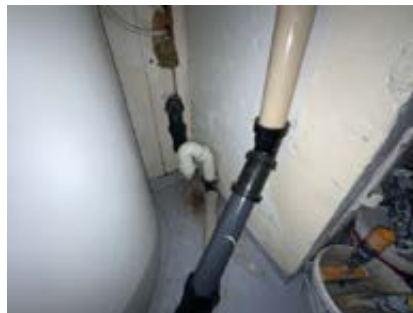
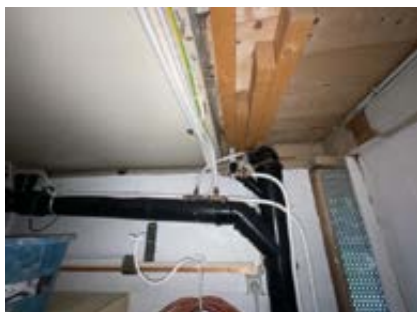
## TG 2 Avløpsrør

Det er avløpsrør av plast.

- I forbindelse med oppgradering av våtrom vil det være naturlig med utskiftning av rør.
- Det er ikke behov for utbedringstiltak siden anlegget fungerer i dag, men ut ifra alder kan skader plutselig oppstå på eldre anlegg.

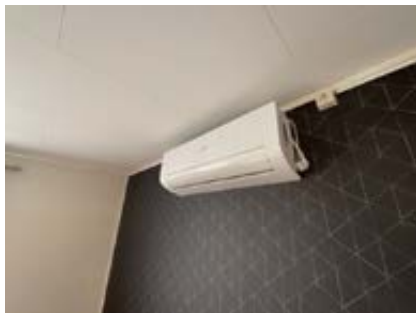
## TG 2 Ventilasjon

Boligen har naturlig ventilasjon.

- Det er påvist mangelfull ventilasjon på ett eller flere rom i boligen.

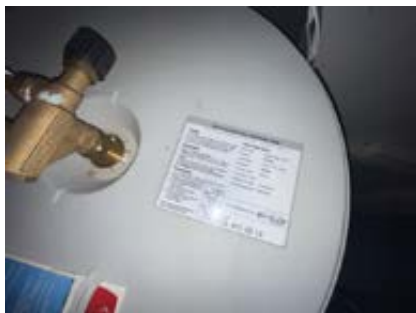
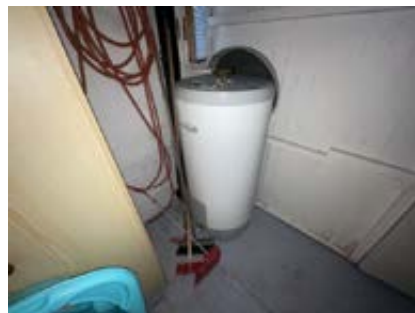
## TG 1 Varmtvannstank

Varmtvannstanken er på ca. 200 liter. Tank står i vaskekjeller. Fri avrenning til sluk.

Årstall: 2009

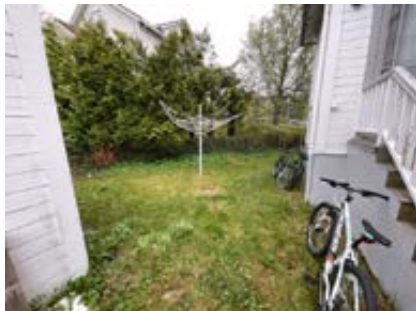
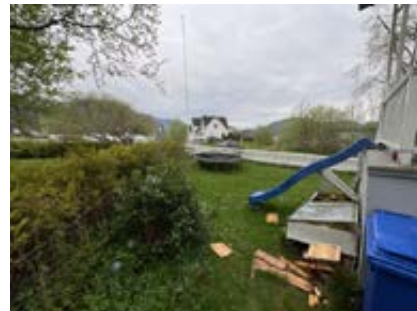
## TG 0 Terrenforhold

Svakt skrånet tomt som er opparbeidet med plen og beplantning.
