# Eidsvikvegen 42

Romslig enebolig med to utleiedeler i populært og barnevennlig område i Eidsvika | Leieinntekter på kr 21 000,- pr mnd

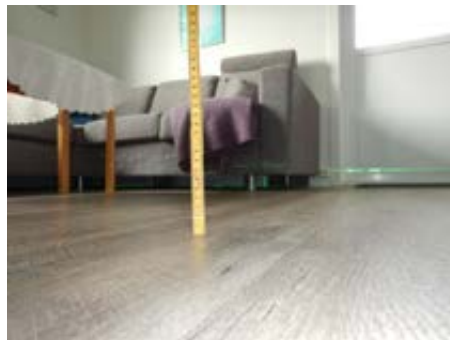
## TG 3 Etasjeskille/gulv mot grunn

Etasjeskiller er av trebjelkelag. Det er støpt plate på grunn i underetasje.

- For å få tilstandsgrad 0 eller 1 må høydeforskjeller rettes opp. Det vil imidlertid sjelden være økonomisk rasjonelt som et enkeltstående tiltak i en bolig som dette. Dersom boligen en gang skal renoveres, kan man vurdere slike tiltak.

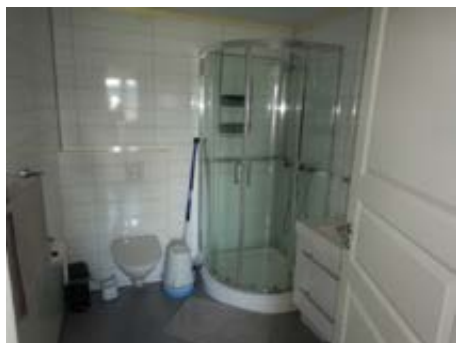
### UNDERETASJE > BAD/VASKEROM VEST

## TG 2 Overflater vegger og himling

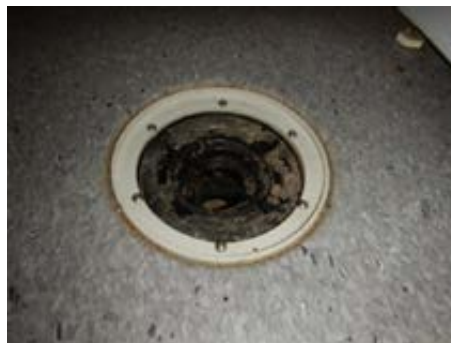
### UNDERETASJE > BAD/VASKEROM VEST

## TG 2 Sanitærutstyr og innredning

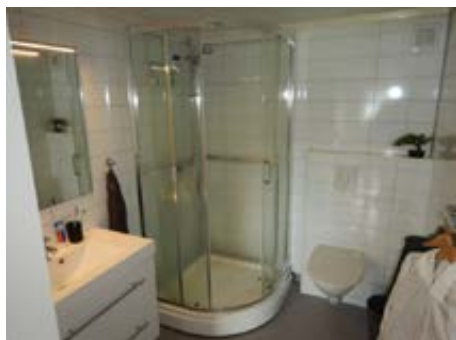
## UNDERETASJE > BAD/VASKEROM ØST

### TG 2 Overflater vegger og himling

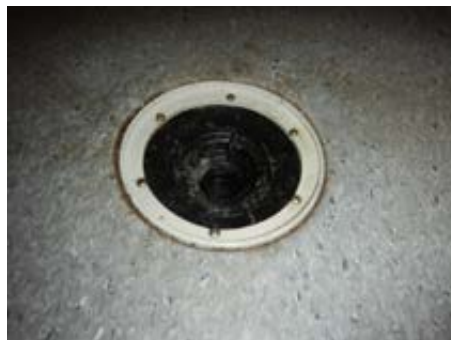
## UNDERETASJE > BAD/VASKEROM ØST

### TG 2 Sanitærutstyr og innredning

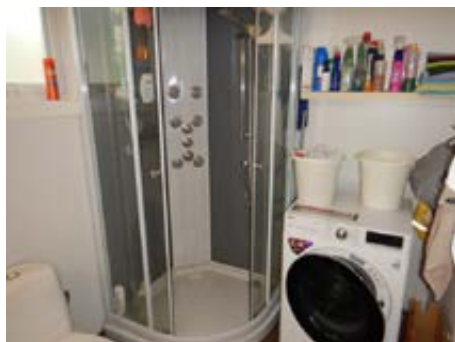
## 1. ETASJE > BAD

- Det er registrert synlige tegn på fukt-/råteskader.
- Det er vindu/dør med ikke fuktbestandige materialer i våtsonen (ved vask, dusj, badekar, osv.), løsningen eller byggematerialet er uegnet. Det er lekkasjer fra luftehatt i tak og det er fuktskader i takplater rundt ventil.

### TG 3 Overflater vegger og himling

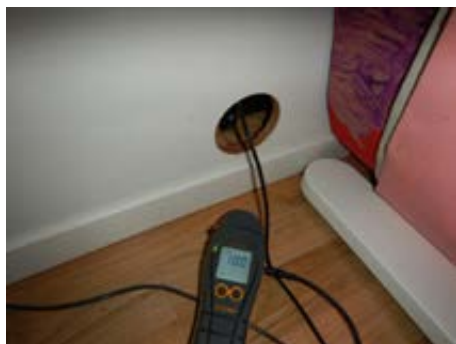
### TG 0 Tilliggende konstruksjoner våtrom

Det er boret inspeksjonshull i vegg på soverom mot våtsone på bad uten å avdekke unormale forhold.

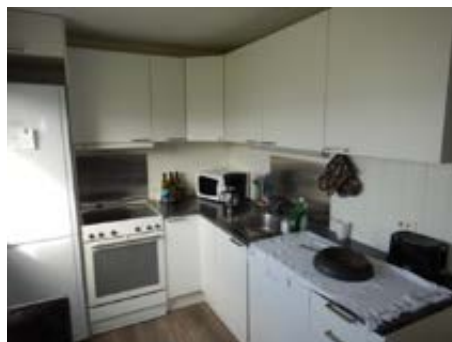
### TG 1 Overflater og innredning

Kjøkkeninnredning i laminat med slette fronter. Det er kullfilterventilator over komfyr, opplegg for oppvaskmaskin, laminat benkeplate med nedfelt oppvaskkum. Kjøkkenet er fra 2016.

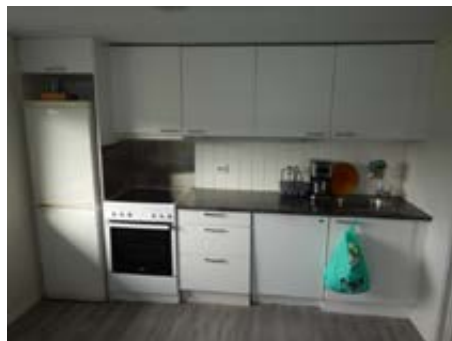
### TG 1 Overflater og innredning

Kjøkkeninnredning i laminat med slette fronter. Det er kullfilterventilator over komfyr, opplegg for oppvaskmaskin, laminat benkeplate med nedfelt oppvaskkum. Kjøkkenet er fra 2016.

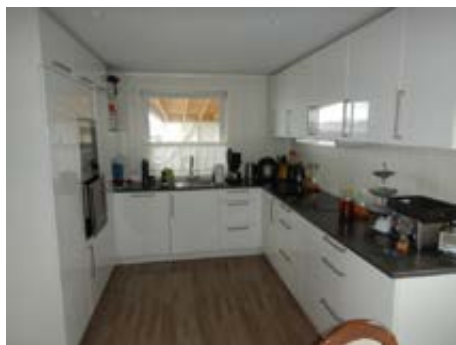
#### TG 1 Overflater og innredning

Kjøkkeninnredning fra Kvik med slette fronter. Det er ventilator over integrert koketopp, integrert stekeovn, mikrobølgeovn og oppvaskmaskin. Opplegg for kjøleskap med vanddispenser. Laminat benkeplate med nedfelt oppvaskkum. Det er montert waterguard i benk. Det opplyses om at kjøkkenet ble oppusset i 2015/16.

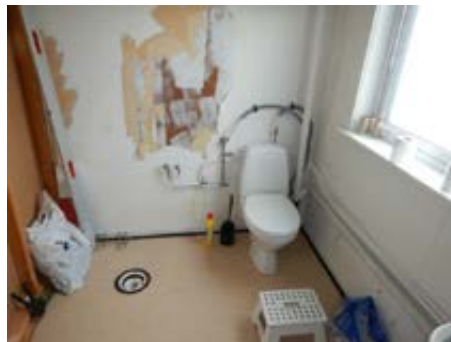
- Toalettrom har kun naturlig avtrekk fra rommet, NS 3600 krever mekanisk avtrekk for å kunne gi TG 0/1.
- Det er påvist andre avvik:

Det er slitasjer i gulvbelegg og skader på vegger. Gulvbelegg er ikke tett ved vegg og det er pågående arbeider med renovering av rommet.

Det må påregnes betydelig oppgradering og ferdigstilling av rommet for at det skal benyttes som bad/vaskerom, eventuelt toalettrom.

**Kostnadsestimat: 50 000 - 100 000**

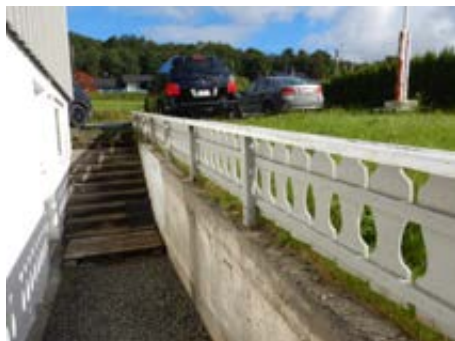
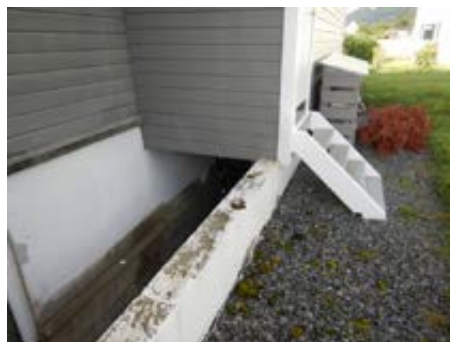
## TG 2 Terrengforhold

Eiendommen ligger i lett skrånende terreng og tomten er opparbeidet med asfaltert innkjørsel og biloppstillingsplass, forstøtningsmurer, plenarealer og diverse beplantning. Det er etablert en biloppstillingsplass mot sør.

Eiendommen ligger i lett skrånende terreng og det kan være noe tilsig av fukt fra terrenget.
