# Hans Thiis Møllers gate 15

MOLDE

Befaringsdato: 11.09.2025

Rapportdato: 15.09.2025

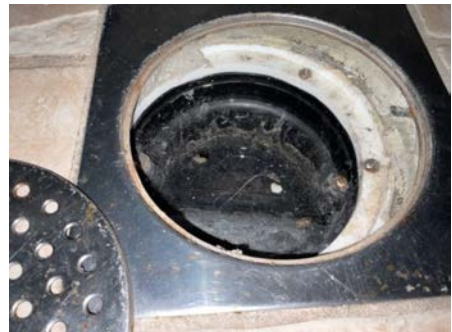
Sluken på gulvet ved vannskap, bereder og vaskemaskin. Synlig membran klemt under klemring i denne sluken.
