AVERØY

Reksundveien 122

Enebolig | BRA-i/BRA Total 97/125 kvm | 4 soverom

Befaringsdato: 02.10.2026

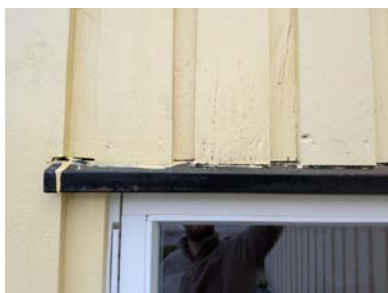
### **TG 3** Vinduer og takvinduer/takluker/overlys

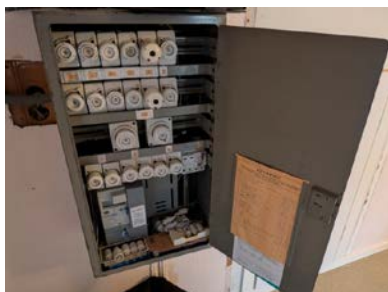
- Det er uklart om det er utført arbeider som skulle hatt samsvarserklæring. Boligen har hatt flere eiere etter 1999, og det finnes ingen oversikt over arbeider på det elektriske anlegget før nåværende eiers eiertid. På grunn av at det er usikkert om alle arbeider er utført av faglærte, anbefales det en kontroll av det elektriske anlegget av kvalifisert elektroaglig person.
