# Hummerveien 3

KRISTIANSUND N

Familievennlig enebolig over ett plan | 3 soverom

# Tilstandsrapport

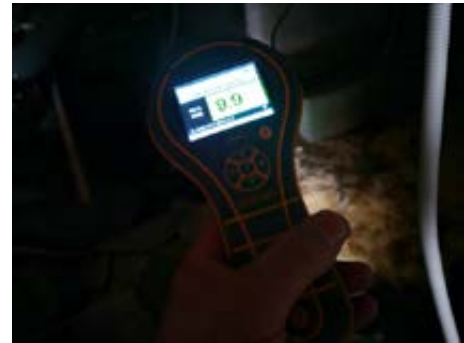
#### Beskrivelse

Fuktkontroll er utført i en montert inspeksjonsluke i veggen til stoppekrane. Fuktkontroll er en stikk kontroll ett sted. Kontrollen kan ikke utelate fuktskader andre steder i rommet. Ved 17-18% kan fuktighet, råte og muggsopp dannes. Her er det målt 10%. Dette er noe forhøyet, men ikke unormalt og kan komme av kapillært fuktopptrekk fra grunnen. Det vurderes som tørt opp til 15%.

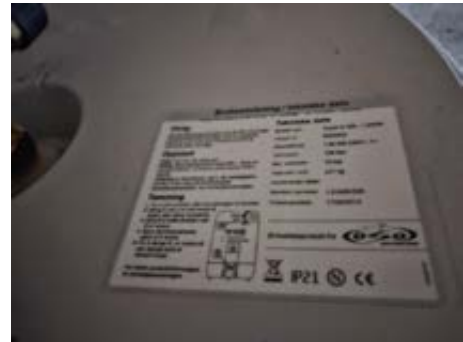
Boligen er tilkoblet en 200 liters OSO varmtvannsbereider som er plassert i krypkjeller.

**Årstall:** 2015      **Kilde:** Produksjonsår på produkt
