# Solstrandvegen 14

NERLANDSØY

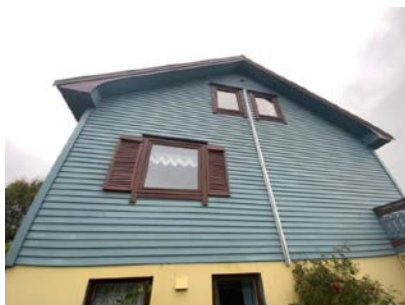
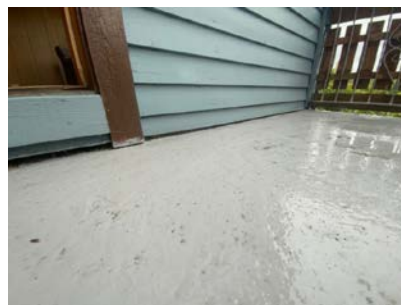
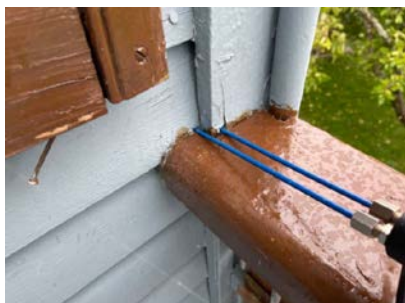
- Det bør monteres gnagesikring, for eksempel musebånd eller netting, for å hindre at skadedyr får tilgang til konstruksjonen. Manglende gnagesikring kan føre til at mus og andre skadedyr kommer inn i veggkonstruksjonen, noe som kan medføre skader på isolasjon og bygningsmaterialer, samt økt risiko for fukt og luktproblemer.

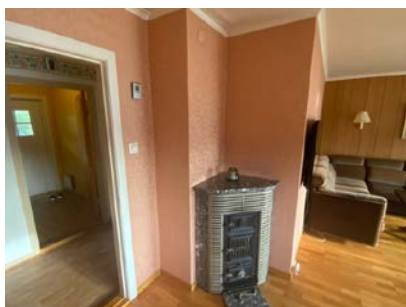
- Det anbefales å montere ildfast plate på gulvet under sotluke/feieluke i henhold til gjeldende krav, for å sikre tilstrekkelig beskyttelse mot brann.
- Det anbefales å tilrettelegge for inspeksjon av pipevanger, eventuelt ved nærmere undersøkelser utført av kvalifisert fagperson (feier/pipeinspektør), for å avklare tilstand og behov for tiltak.

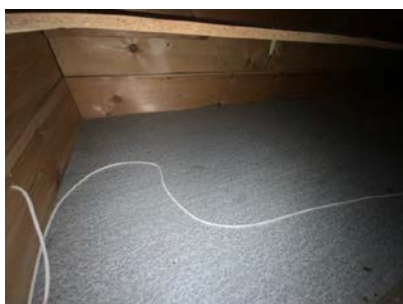
- Det bør gjennomføres ytterligere undersøkelser for å kartlegge omfanget av skadedyraktivitet, samt iverksettes nødvendige tiltak for å hindre videre inntrenging.
- Konsekvensen av å ikke utbedre forholdet er økt risiko for skader på bygningskonstruksjoner. Punktet må sees i sammenheng med yttervegg og manglende gnagesikring.

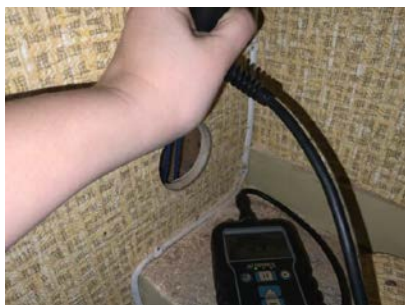
Måleresultat: 9,2%

Hulltaking er utført i delevegg i trapp. Det ble foretatt fuktmåling i bunnsvill og måleresultatet er 9%, som vil si tørt treverk.

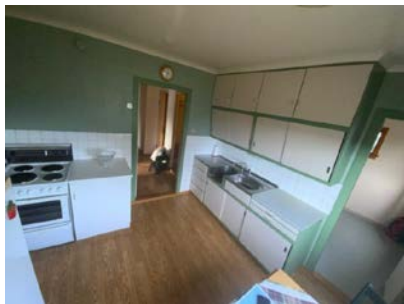
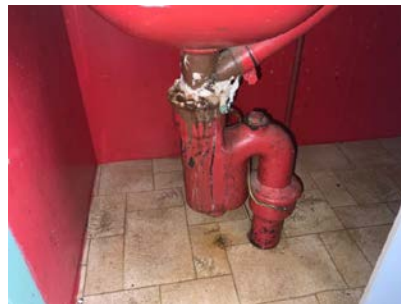
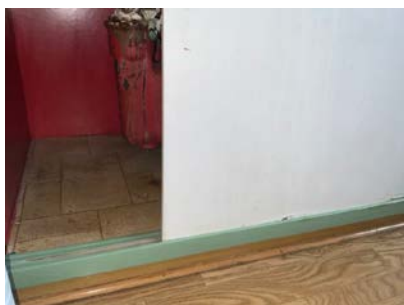
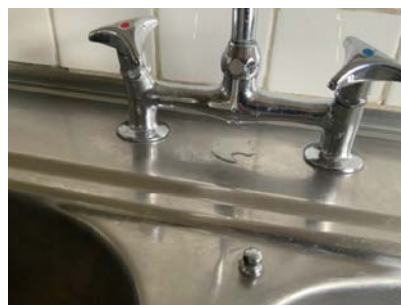
- Kjøkkeninnredningen er fra 1959 og har normal alders- og bruksslitasje, uten registrerte større skader. Innredningen har eldre løsninger og funksjonalitet sammenlignet med dagens standard, og oppgradering eller utskifting må derfor påregnes.

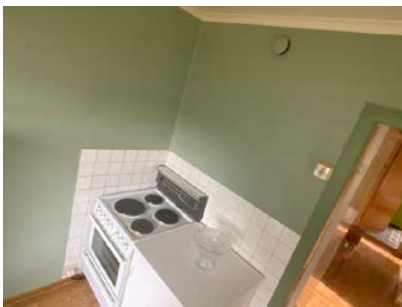
### 1. ETASJE > KJØKKEN

#### TG 3 Avtrekk

- Det må etableres avtrekk fra kjøkkenet med kjøkkenventilator for å sikre tilstrekkelig ventilasjon. Manglende eller defekt avtrekk medfører risiko for dårlig luftkvalitet, fuktskader og luktproblemer i boligen.

Kostnadsestimat gjelder å sette inn en enkel avtrekksvifte.

**Kostnadsestimat: Under 20 000**

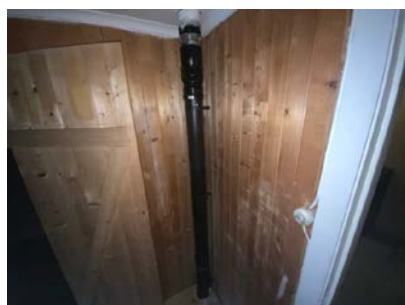
- Det er påvist ufagmessig utførelse av avløpsledninger, blant annet dårlig blinding av rør i oppvaskbenk i 2. etasje.
- Støpejernsrør før 1990 er eldre enn 33 år og har derfor usikker fremtidig funksjon.
- Det er registrert fuktskjolder i én av takplatene i etasjen under badet, ved et avløpsrør.

- Det anbefales at avløpsledningene utbedres av fagperson for å sikre forskriftsmessig utførelse. Ufagmessig utførelse medfører økt risiko for lekkasjer, luktproblemer og fremtidige skader på bygningskonstruksjonen.
- I forbindelse med oppgradering av våtrom vil det være naturlig med utskiftning av rør.
- Støpejernsrør fra før 1990 må vurderes for utskiftning, da alder medfører økt risiko for lekkasjer og påfølgende fuktskader.
- Fuktskjolder ved avløpsrør tyder på mulig lekkasje. Årsaken må undersøkes, og utbedres snarest for å unngå videre fuktskader og potensiell skade på konstruksjonen.

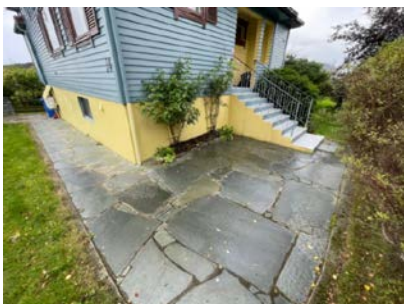
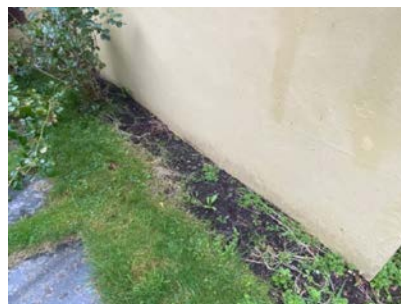
## Fuktsikring og drenering

- Fuktsikring som er utført i henhold til standarden/anbefalinger frem til 1990-tallet er eldre enn 25 år, og har derfor usikker fremtidig funksjon. Det er påvist punktvis utfelling (salt-/kalkutslag) på puss eller maling på grunnmur. Det er påvist skadelig høyt fuktnivå ved hulltaking i rom under terreng.
- Det er påvist skade eller funksjonssvikt på fuktsikringssystemet.
- Det er påvist forhøyet fuktnivå i kjellervegg, yttervegg eller kjellergulv.

- Det må etableres ny drenering og utvendig fuktsikring, da dagens løsning er fra byggeår og har redusert funksjon. Konsekvensen av manglende tiltak er økt risiko for videre fuktskader, avflassing og forringelse av grunnmur, samt potensielt dårlig inneklima og redusert levetid på konstruksjonen.
- Det anbefales å utbedre eller fornye fuktsikringssystemet og kontrollere konstruksjonen for eventuelle følgeskader som følge av fuktpåvirkning.
- Det bør gjennomføres utbedring av drenering og fuktsikring for å hindre videre fuktinntrengning i konstruksjonen. Konsekvensen av manglende tiltak er økt risiko for fuktskader, sopp og råte i bygningsmassen.
- Forhøyet fuktnivå kan føre til utvikling av fuktskader, mugg og råte, samt bidra til dårlig inneklima over tid.

- Dreneringen bør utbedres eller fornyes for å redusere fuktbelastningen mot kjellerkonstruksjonen.

Kostnadsestimatet gjelder etablering av ny drenering og utvendig fuktsikring rundt boligen.

**Kostnadsestimat: 200 000 - 500 000**
