Langevåg

Nymarkvegen 49

Halvpart vert.delt bolig | BRA-i/BRA Total 185/185 kvm | 2 soverom

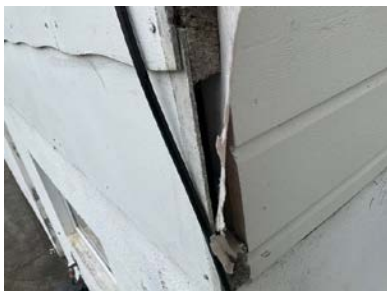
Hjørne er ikke ferdigstilt.

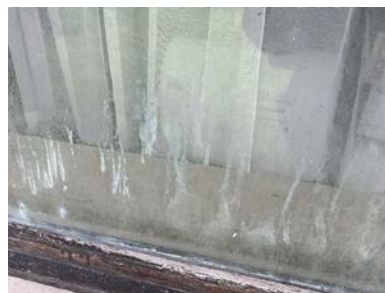
De eldste vinduene fremstår som svært slitte og det er observert punkterte vinduer.

- Det er stor variasjon i tilstanden på vinduene. Det bør påregnes at de eldste vinduene bør skiftes.

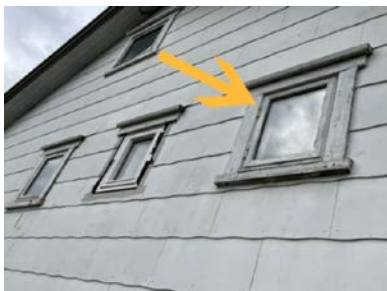
Dette vinduet er ikke synlig fra innsiden.
