# Solaveien 42

STANGELAND/SENTRUM

**Sjarmerende enebolig i et etablert og attraktivt område i Sandnes | Dobbelgarasje | Innredet kjeller**

Befaringsdato: 08.09.2026

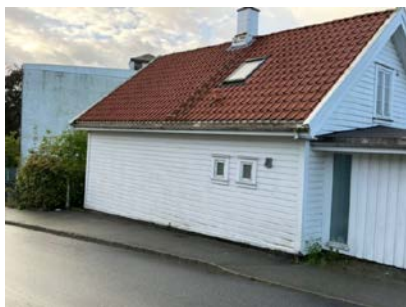
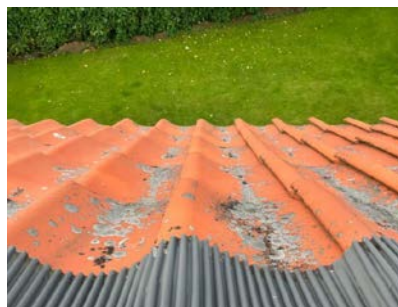
- Begroing, mose og lav bør fjernes uten å skade tekkingen for å forlenge levetiden på taket. Det anbefales å gjennomføre årlig kontroll av takteking og halvårlig rens av nedløpsrør for å oppdage eventuelle skader eller tette avløp tidlig.

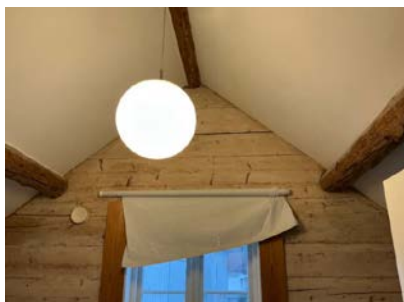
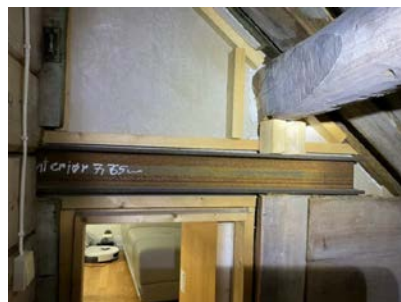
Det er gjort endringer på bærende konstruksjoner.

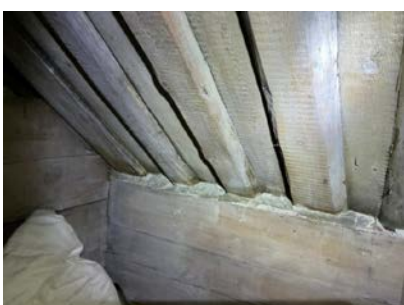
Synlig undertak fra byggeår på kott. Eventuell lufting i konstruksjon er ikke tilgjengelig for kontroll.

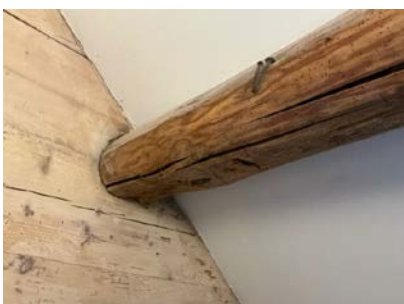
Synlig tømmervegger fra byggeår på noen vegger.

- Råteskader i bordkledningen kan fortsette å utvikle seg både i tilliggende bordkledning og til bakenforliggende veggkonstruksjon, dersom en ikke foretar tiltak.
- Skadet og råteskadet kledning bør skiftes ut. På grunn av byggets alder må det påregnes økt behov for vedlikehold, og det kan være skjulte skader i konstruksjonen som ikke er synlige ved befarings. Det anbefales å etablere muse-tetting bak hele kledning. Å ikke bruke musebånd under kledningen kan føre til at mus og gnagere får fri tilgang til husets vegg-konstruksjon, noe som gir økt risiko for gnager-skader og lukt.

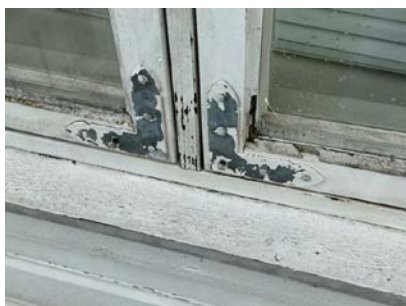
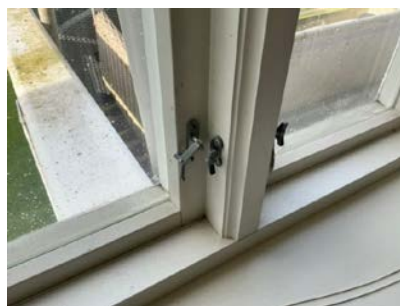
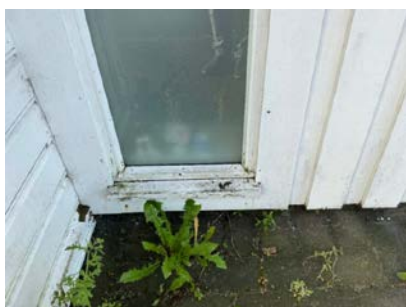
Værslitte vinduer og manglende kitt kan føre til redusert tetthet, økt varmetap, fuktskader og forringelse av treverket. Dugg mellom glassene indikerer at isolasjonsevnen er svekket, noe som kan medføre ytterligere skader og behov for utskifting på sikt.

- Regelmessig vedlikehold og inspeksjon kan forlenge levetiden. Normaltid for justering av vindu og dører 2 – 8 år. Manglende vedlikehold kan føre til økt slitasje og utskifting på et tidligere tidspunkt.

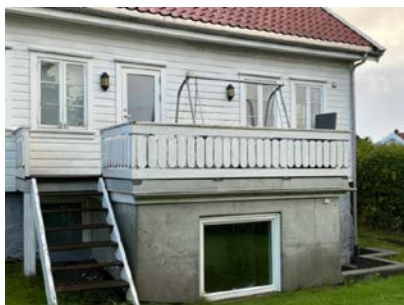
Det er liten/ingen avstand mellom søyle og bakke. Dette vil kunne føre til fukt-opptrekk i søyle og redusert forventet brukstid.

- Manglende kontrollmulighet gir usikkerhet om ventilasjonen fungerer, med risiko for skjulte fukt- og kondensskader.
- Det anbefales å undersøke ventileringen eller luftingen av konstruksjon nærmere, eventuelt innhente dokumentasjon.
- Membraner på terrasser. Reparasjon. Etter kontroll utføres nødvendige reparasjoner langs overganger mellom membran/vegger, gjennomføringer, sluk og utsatte kant-avslutninger. Intervall 2 - 8 år. Utbedring av rekkverk med fukt-skade må påregnes.

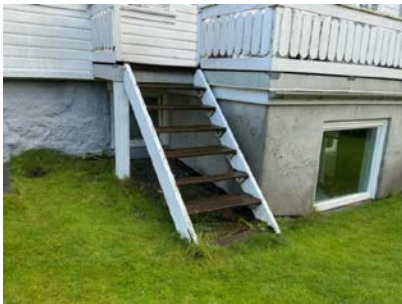
Trinn med en planke.

- Fukt- og råteskade på vangen til tretrappen bør utbedres for å hindre videre forringelse og redusere risikoen for svekket bæreevne og sikkerhetsfare. Manglende bjelke/terassebord på ett trinn må ettermonteres for å sikre trygg bruk av trappen og unngå fallskader.

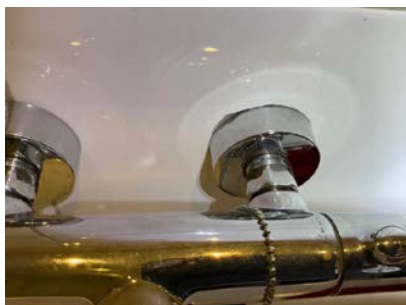
- Ved normal bruk blir ikke vindu utsatt fritt vann og tiltak vurderes ikke som nødvendig. Ved bruks-endring ved at det dusjes i badekar må tiltak påregnes.
- Dekselet til blandebatteriet bør tilpasses eller byttes slik at det dekker helt, for å unngå risiko for vanninntrengning i veggkonstruksjonen og påfølgende fuktskader.

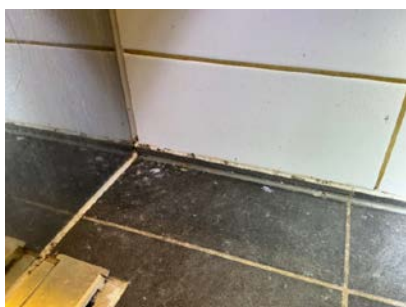
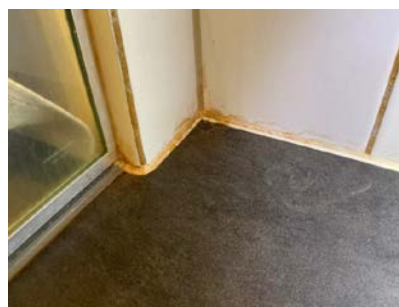
#### Konsekvens/tiltak

- Til tross for avviket i fall/høydeforskjell til sluk, vil gulvet fortsatt kunne lede vann mot sluket (annet lekkasjevann), men med redusert effektivitet. Dette kan potensielt øke risikoen for vannansamling i enkelte områder av badet.
- Svertesopp på silikonfuger bør fjernes ved grundig rengjøring. Dersom dette ikke gir tilfredsstillende resultat, bør fugene skiftes ut. Svertesopp utgjør normalt ingen helserisiko, men kan påvirke det estetiske uttrykket.

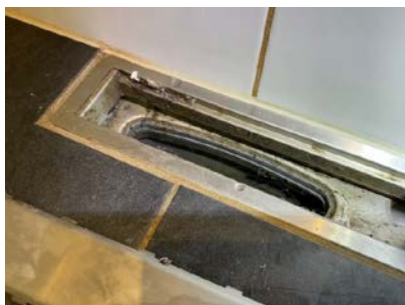
- Konsekvensen er at membranens tilstand og tetthet er usikker som følge av alder og manglende dokumentasjon, noe som øker risikoen for skjulte fuktskader og kan medføre behov for nærmere undersøkelser og eventuell rehabilitering av våtrommet.
- Regelmessig rengjøring av sluk anbefales slik at vann ikke stiger opp til klemring.

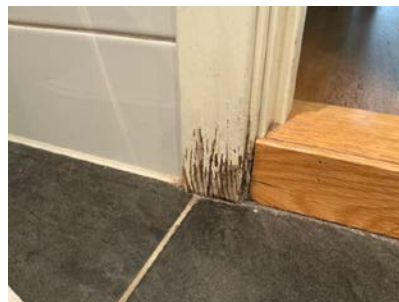
- Innredningen bør utbedres eller skiftes ut for å sikre forsvarlig funksjon og hindre videre skade. Løsnet folie kan føre til fuktskader og redusert levetid på innredningen. Noe svelling på dør og dørlist indikerer fuktpåvirkning, og tiltak bør vurderes for å forhindre ytterligere skade.

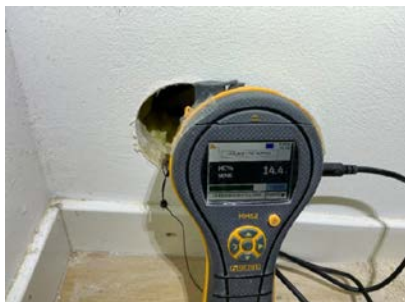
Hull-taking er foretatt fra tilstøtende rom (stue) mot våt-sone uten å påvise avvik. Det gjøres oppmerksom på at fuger ikke er tette. Det vil derfor ikke være unormalt med fukt mellom fliser og membran.

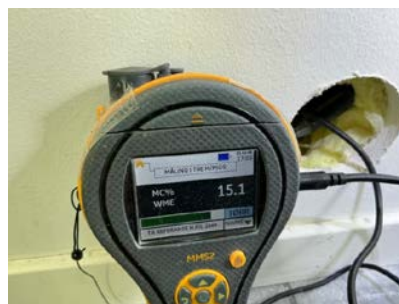
Hull-taking er foretatt fra tilstøtende rom (stue) uten å påvise avvik. Det gjøres oppmerksom på at fuger ikke er tette. Det vil derfor ikke være unormalt med fukt mellom fliser og membran.

Tilstøtende rom til våt-sone er ikke tilgjengelig og hulltaking i tilstøtende rom er ikke foretatt. Våtsoner går mot yttervegg/grunnmur og støpt dekke mot grunn.

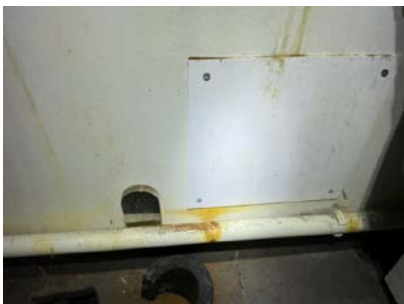
- Noe rust-vann på vegg under vannrør.

- Utbedring må påregnes. Dersom det ikke benyttes egnet maling for våtrom, øker dette risikoen for fuktskader og redusert levetid på overflatene.

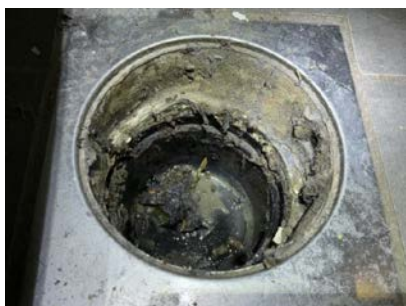
- Det er påvist avvik i fallforhold til sluk i forhold til krav i forskrift på befaringsstidspunktet.

- Til tross for avviket i fall/høydeforskjell til sluk, vil gulvet fortsatt kunne lede vann mot sluket, men med redusert effektivitet. Dette kan potensielt øke risikoen for vannansamling i enkelte områder av badet.

Membran av ukjent type. Plastsluk i dusjsonen med klemring og vannlås. Det ble ikke registrert avvik basert på visuell kontroll. Gulv i våtrom med keramiske fliser direkte på membran har en forventet tid for utskifting på kort/middels/lang: 10/20/30 år.

- Konsekvensen er at membranens tilstand og tetthet er usikker som følge av alder og manglende dokumentasjon, noe som øker risikoen for skjulte fuktskader og kan medføre behov for nærmere undersøkelser og eventuell rehabilitering av våtrommet.
- Regelmessig rengjøring av sluk anbefales slik at vann ikke stiger opp til klemring.

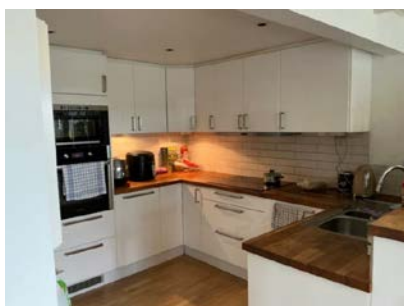
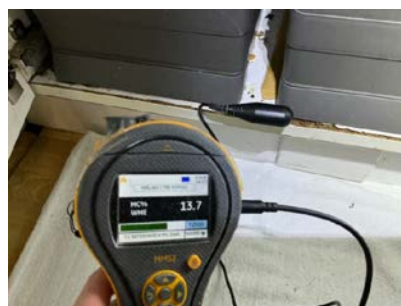
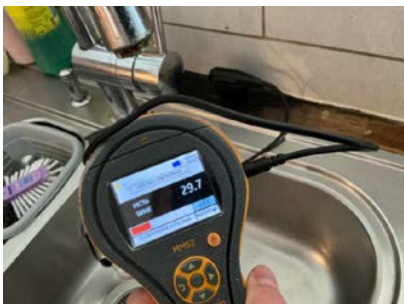
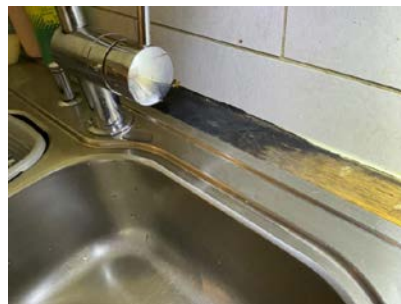
- Fuktmerker observert på benkeplaten ved blandebatteriet. Ved fuktsøk er det registrert forhøyede verdier.

Det er noe svelling på seksjonen under vasken, men ved fuktsøk her er det ikke registrert unormale verdier. Folie på front til oppvaskmaskin er løsnet.

- Det bør gjennomføres utbedring av benkeplaten for å hindre videre fuktskader og redusere risikoen for råte og muggutvikling. Bytte benkeplate må påregnes.

Svelling på seksjonen under vasken bør følges opp med jevnlig kontroll for å avdekke eventuelle fremtidige fuktproblemer.

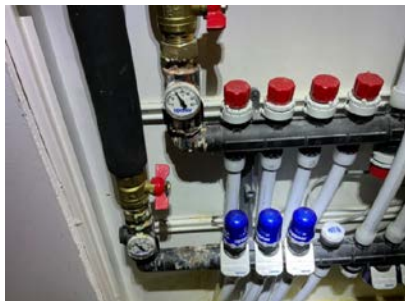
- TG 3 på grunn av det er påvist tegn på lekkasjer rundt rørkoblinger.

- Tegn på lekkasjer rundt rørkoblinger kan føre til fuktskader, korrosjon og utvikling av større lekkasjer over tid.

Lekkasje fra kobling i rør i rør skap.

- Det anbefales at fagperson kontrollere koblingene og utbedre eller skifte ut defekte komponenter for å sikre tett og funksjonell løsning..

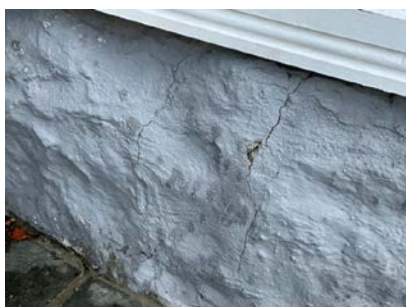
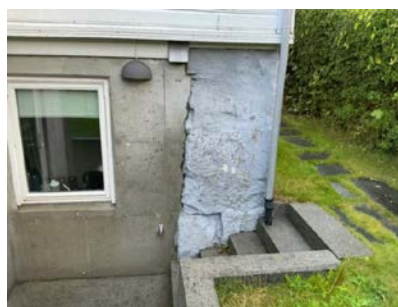
- Det er påvist mindre sprekker og/eller skjevheter i muren.

- Mindre sprekker og skjevheter kan skyldes normale bevegelser eller setninger, men kan utvikle seg over tid.
- Det anbefales å følge med på utviklingen og vurdere nærmere undersøkelser dersom forholdene endrer seg og tiltak deretter.

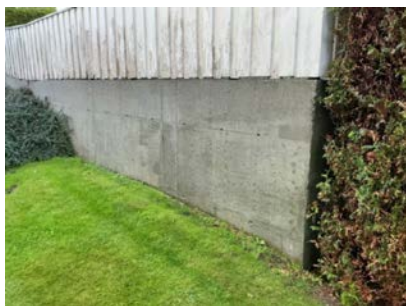
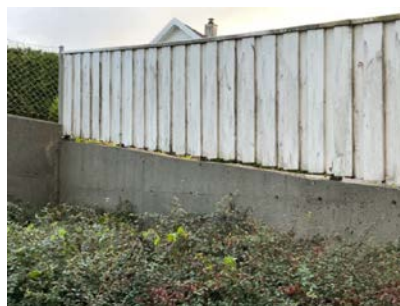
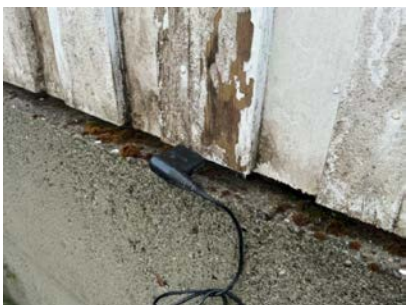
- TG 2 er gitt på grunn av spredt fukt- og råteskade på rekkverket. Bom (hulrom under) på noen skiferheller.
- Avvik: HMS Rekkverk er ikke montert ved trapp til kjeller under garasje. Rekkverk må monteres for å lukke avviket.

Rekkverk på støtte-mur til inngang ved kjeller er ikke etablert.

- Spredte fukt- og råteskader på rekkverket bør utbedres for å hindre videre forringelse. Normalt vedlikehold og bytte av dårlig rekkverk må påregnes.

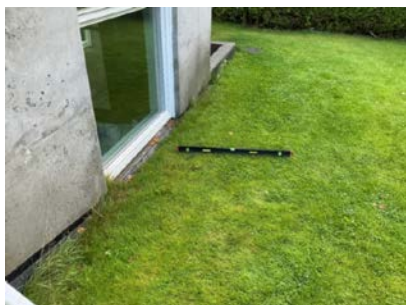
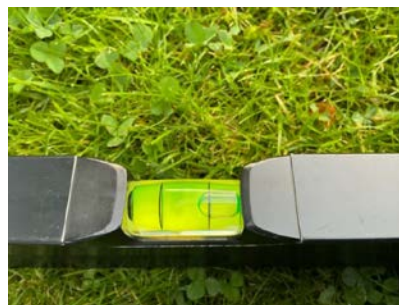
Dette er en uheldig situasjon som gir økt belastning på den utvendige dreneringen og øker risikoen for fuktgjennomtrengning i grunnmuren.

- Fall inn mot bygningen kan føre til opphopning av vann mot grunnmuren, med økt risiko for fuktinntrengning og skader på konstruksjonen.
- Det er viktig å etablere fall bort fra bygningen og sikre tilfredsstillende bortledning av overvann, for eksempel med terrengjustering eller drenering.
- Det bør foretas terrengjusteringer.
