# Skeisdalsvegen 12

BATNFJORDSØRA

**Sjarmerende fritidsbolig med romslig tomt -  
Beliggende i naturskjønne omgivelser - Naust og  
båtplass**

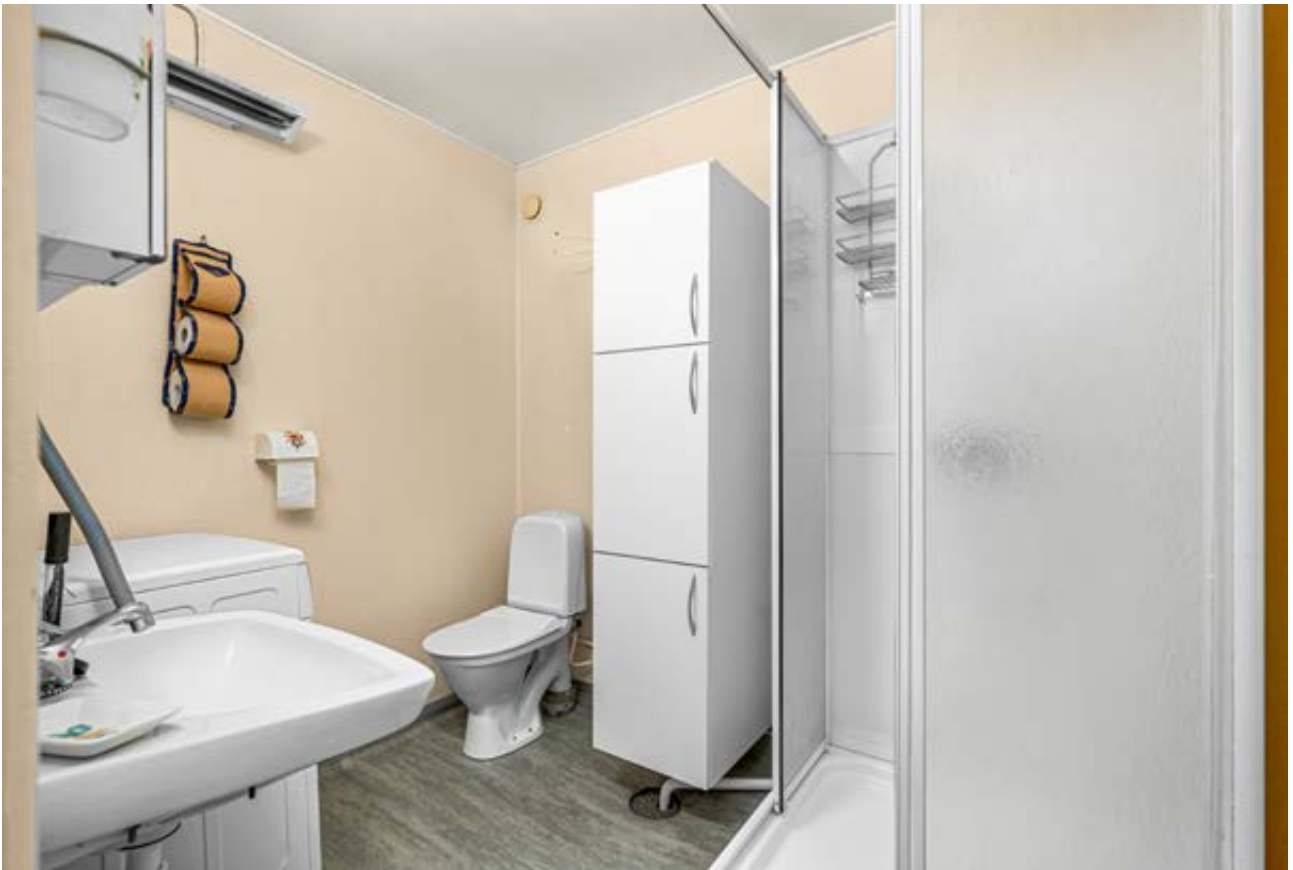
Bad

Fritidsbolig med et tradisjonelt preg, beliggende i naturskjønne omgivelser like ved sjøen. Fritidsboligen inneholder blant annet entré, kjøkken med frittstående hvitevarer samt en trivelig stue med store vindusflater og en klassisk vedovn. Det er to lyse soverom på loftet samt mindre kott for lagring. Våtrommet har behov for renovering.

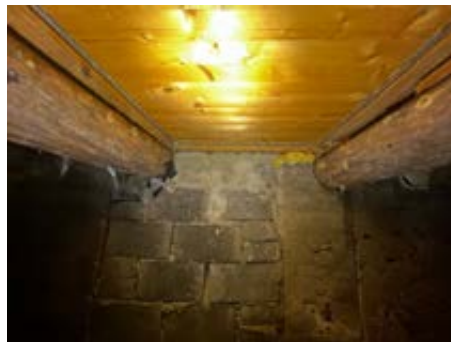
Fukt og råteskadet tilfarergulv i tilbygg. Lagt rett på støpt betongplate uten fuktsikring.

Oversiktsbilde av etasjeskiller mellom kjeller og 1. etasje.
