Andreas Qualessgate 5A

Sulitjelma - Halvpart av vertikaldelt bolig i
Andreas Qualessgt. 5A. Nydelig utsikt

Tilstandsrapport

TOMANNSBOLIG

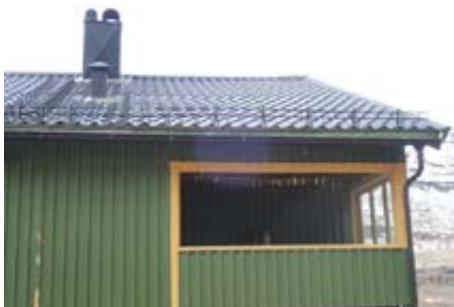
Spillblikk mangler under nytt taktekke.

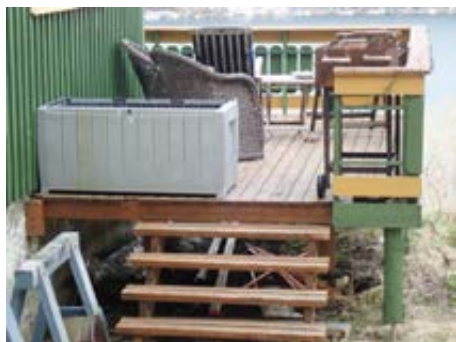
Trapp mangler rekkverk. Altan til venstre for trappa - mangler rekkverk.

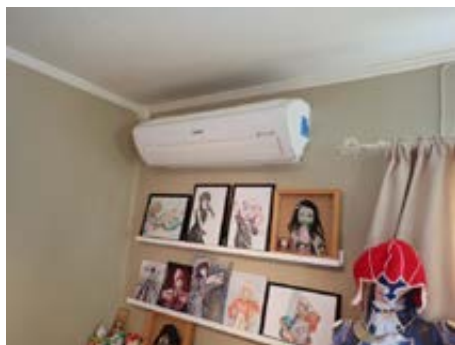
Varmepumpe luft til luft, montert ny i 2020.
