# Myraveien 6

KRISTIANSUND N

**Flott halvpart med sentral beliggenhet i Myra! |  
Garasje | Veranda med sjøutsikt!**

# Tilstandsrapport

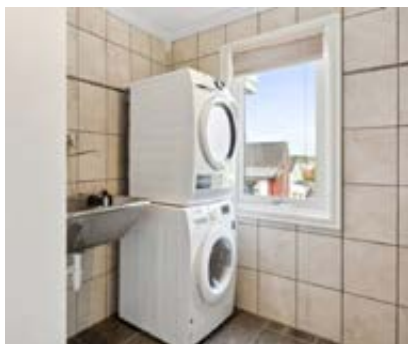
## ETASJE 1. > BAD/VASKEROM

### **TG 2** Dokumentasjon for våtrom

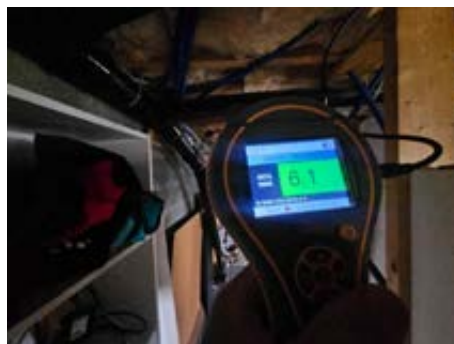
Kontrollen er utført fra tilstøtende rom eller fra undersiden av konstruksjonen, i et område hvor det erfaringsmessig er størst risiko for fuktpåvirkning. Dette er en anerkjent metode for å kontrollere fuktinnhold og avdekke eventuelle symptomer på fuktskader i skjulte konstruksjoner.

Det ble målt et fuktinnhold på 6 %, noe som vurderes som tørt. Generelt anses verdier opp til ca. 15 % som tørre, mens vedvarende fuktinnhold over ca. 17–18 % kan gi risiko for utvikling av råte- og muggsopp.

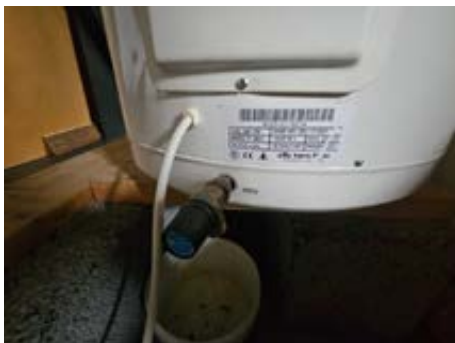
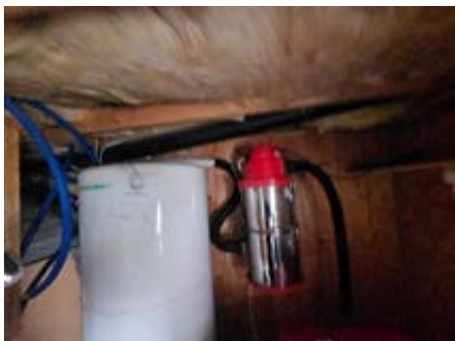
- Eldre varmtvannstank har økt risiko for svikt og lekkasjer, med fare for vannskader og redusert driftssikkerhet.
- Det er ikke behov for utbedringstiltak siden tanken fungerer i dag, men ut ifra alder kan skader plutselig oppstå.

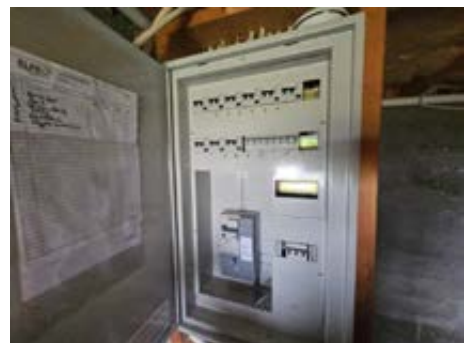
- Det er uklart om det er utført arbeider som skulle hatt samsvarserklæring. Boligen har hatt flere eiere etter 1999, og det finnes ingen oversikt over arbeider på det elektriske anlegget før nåværende eiers eiertid. På grunn av at det er usikkert om alle arbeider er utført av faglærte, anbefales det en kontroll av det elektriske anlegget av kvalifisert elektroflaglig person.
