# Hostadmarka 22

**Bud- Enebolig over to plan, 3 soverom og garasjeplass! Oppgraderingsbehov.**

Befaringsdato: 19.01.2026

# Tilstandsrapport

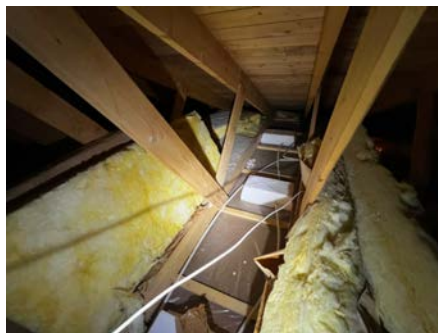
Avvik: Det er registrert høyt fukttinnhold i undertaket ved luftelyre. Ventilasjonsskanal tilknyttet kjøkkenventilator er uisolert og ført gjennom kaldt loft, noe som gir økt risiko for kondens. Det er videre påvist mangelfull isolasjon enkelte steder i loftsbjelkelaget, hovedsakelig der det er ettermontert spotlights i stue/kjøkken. Luftespalter/luftesjikt er stedvis deformert eller bøyd, og isolasjon ligger delvis for tett opp mot undertaket, noe som reduserer nødvendig lufting.

Det mangler isolasjon enkelte steder i loftsbjelkelaget, hovedsakelig der det er ettermontert spotlights.

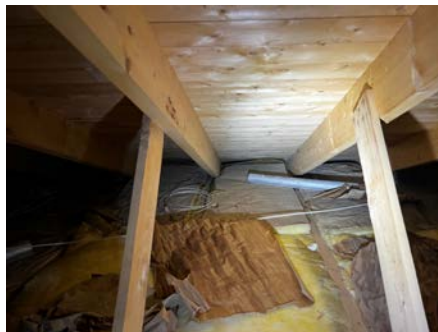
Eksempel på bøyd luftespalter.

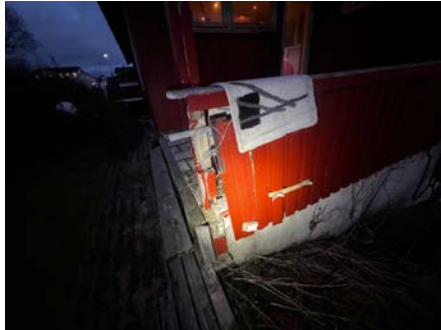
Veranda med utgang fra stue.

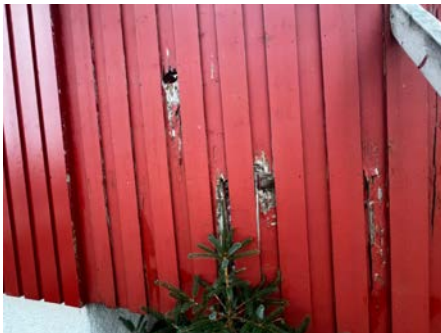
Avvik: Det er påvist fukt- og råteskader i leegger. Veranda med utgang fra soverom har enkel fundamentering, bestående av tresøyler plassert direkte på steiner og berg/fjell, uten forankring eller frostsikring. Markterrasse fremstår med store skjevheter og det er registrert fuktskader i konstruksjonen.

Levegg til veranda med utgang fra soverom.

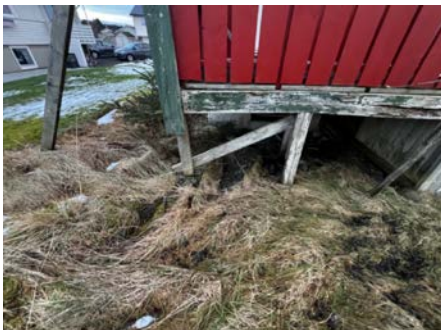
Fundamentering til veranda med utgang fra soverom.

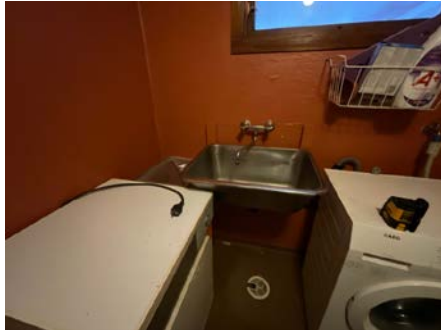
Det er malt strietapet på vegg rundt skyllekar, ikke benyttet godkjent malingsystem. Vegg (våtsonen) er dermed ikke utført i henhold til teknisk forskrift hvor det står at det skal benyttes membran og fuktbestandige materialer 50 cm over og til hver side av skyllekar og helt ned til gulv.

Området ved skyllekar er definert som våtsone.
