Haugan 11

TUSTNA

**Leira - Innholdsrik enebolig med gode muligheter
leieinntekter - gangavstand til Tømmervåg
fergekai!**

Befaringsdato: 03.10.2025

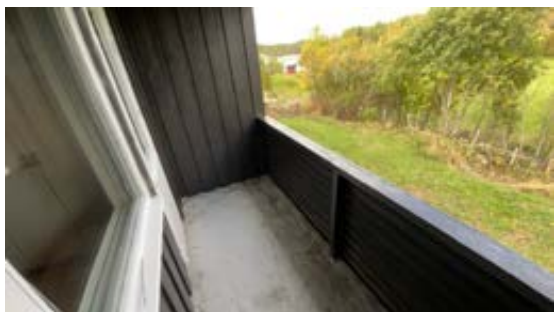
TG 2 Balkonger, terrasser og rom under balkonger

- Glassfibertekking er sårbar for bevegelser i konstruksjonene, som resulterer i rissdannelser og utettheter.

Veranda mot nord ved soverom.

Grunnet tilstand og alder må det påregnes retekking innen rimelig tid.

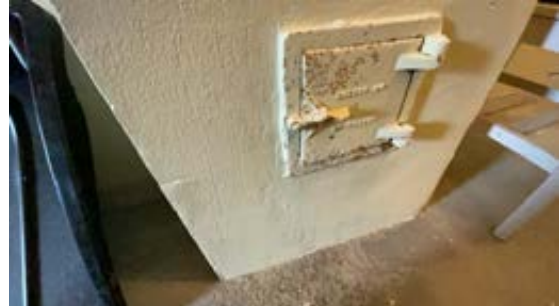
Sotluke i sokkeletasje med tilgang fra hovedenhet.

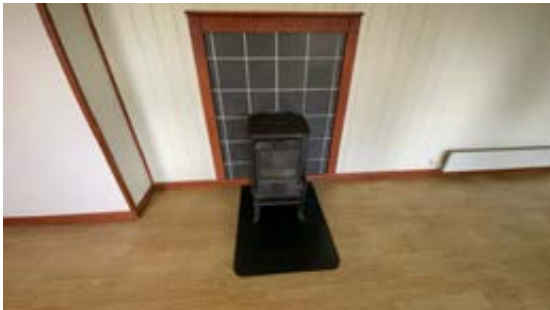
Vedovn i stue/kjøkken sokkeletasje.

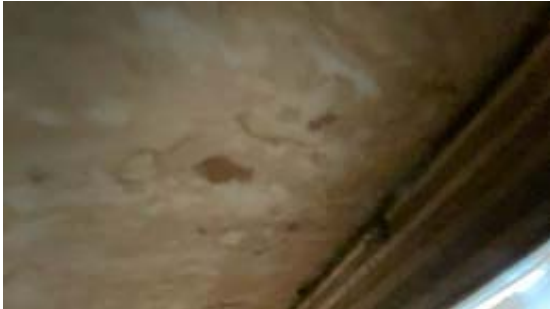
Åpen kuttkant i nedre del av våtromsplater,

Åpne kuttkanter må forsegles.

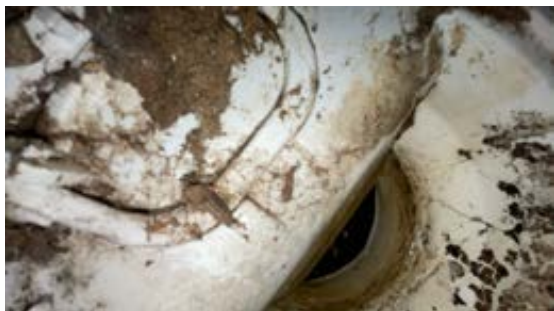
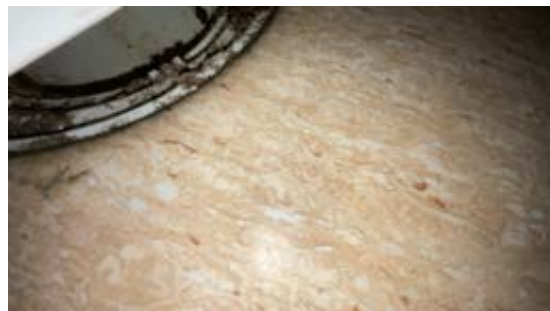
- Når sluket har begrenset tilgang, er det vanskelig å rengjøre sluket og å inspisere den for å oppdage skader i membranen/fuger rundt sluket, som er avgjørende for å forhindre lekkasjer.
- Overvåk tilstanden jevnlig. For å få tilstandsgrad 0 eller 1 må slukløsningen skiftes ut og sannsynligvis må også membransjiktet skiftes/utbedres. Det er imidlertid vanskelig å si noe om tidspunktet for når dette er nødvendig.
- Det er viktig å merke seg at levetiden til en membran varierer basert på kvalitet, installasjon og bruk. Eldre membraner kan bli sprø og sprekke opp, noe som fører til at de mister sin vanntettende funksjon. Dette kan resultere i vannlekkasjer gjennom vegger og gulv og fuktskader.

Sluk under dusjkabinett.

Det må påregnes renovering av tettesjikt innen rimelig tid.

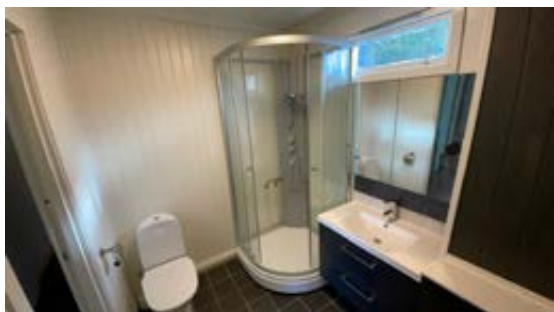
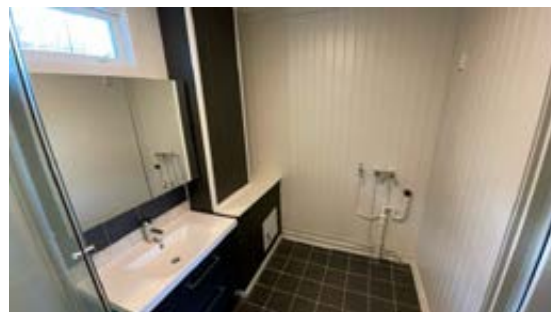
Bad/vaskerom i leilighet sokkeletasje.

- Det er vindu/dør med ikke fuktbestandige materialer i våtsonen (ved vask, dusj, badekar, osv.), løsningen eller byggematerialet er uegnet.
- Det er uegnede materialer i våtsoner.

- Uegnede materialer må fuktbeskyttes/utskiftes.

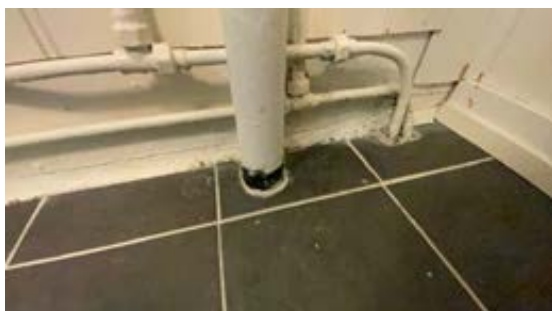
- Det er påvist mangelfull/feil utførelse rundt rørgjennomføringer e.l. som gir fare for fukt i konstruksjonen i våtzone.
- Mer enn halvparten av forventet brukstid er passert på slukløsningen.

Ikke fagmessig/dokumentert tetting ved rørgjennomføring i gulv.

Etablering av tettesjikt ved sokkel/våtsoner må påregnes.

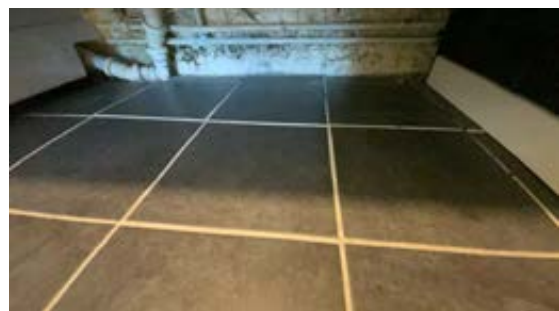
Ikke fagmessig/dokumentert tetting ved rørgjennomføring i gulv under innredning..

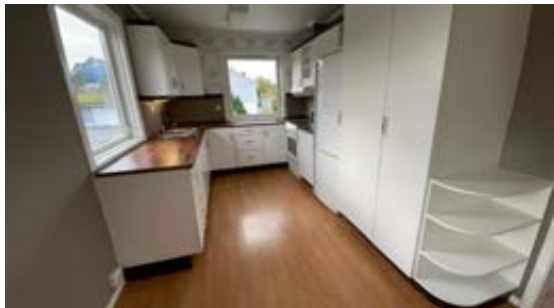
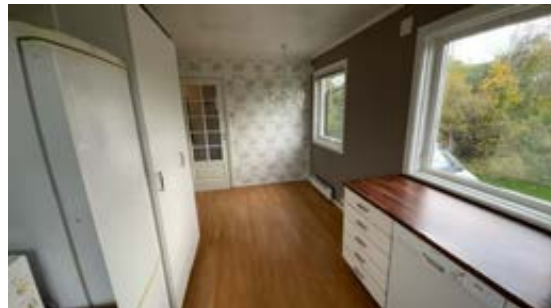
- Det er påvist skader på overflater/kjøkkeninnredning utover normal slitasjegrad.

Kjøkken i hovedetasje.

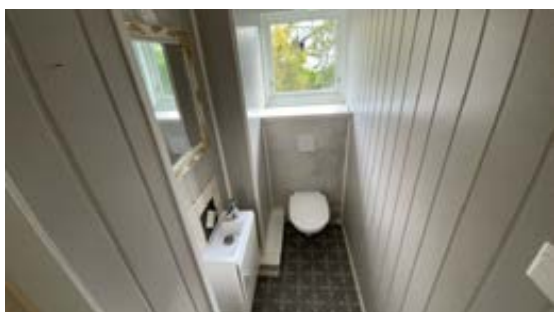
Toalettrom i hovedetasje.

et må påregnes montering av ventil på yttervegg og tilluft ved dørterskel.

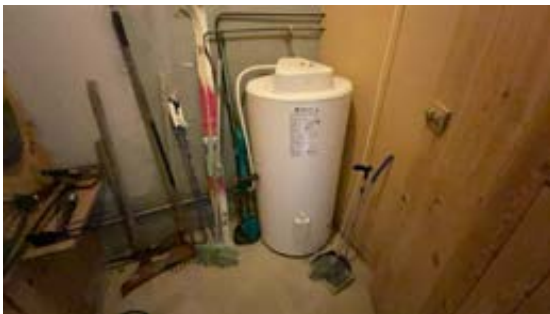
Varmtvannsbereider til hovedenhet plassert i bod sokkeletasje.

- Det bør etableres tilfredsstillende el-tilkobling etter gjeldende forskrift.

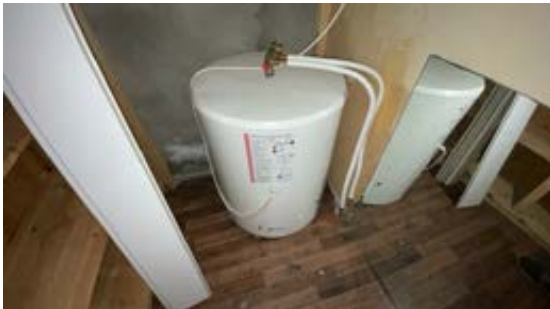
Varmtvannsbereider for leilighet i sokkel

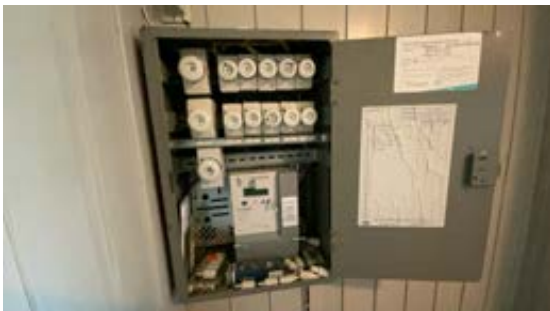
Sikringsskap i leilighet i sokkeletasje

Kostnadsestimatet dekker kun en El. kontroll og ikke eventuelle feil/mangler som blir avdekket etter kontroll.
