# Bautevegen 90

HJØRUNGAVÅG

**HJØRUNGAVÅG - Oppgradert enebolig med 3 (4) soverom og garasje beliggende i et rolig, etablert og barnevennlig område**

Befaringsdato: 09.01.2026

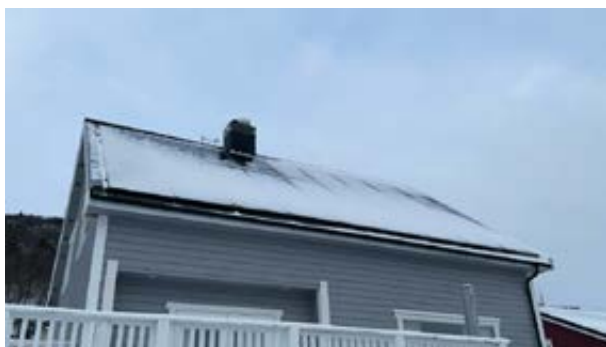
## Taktekking bakside

*Punktet må sees i sammenheng med Takkonstruksjon/Loft*

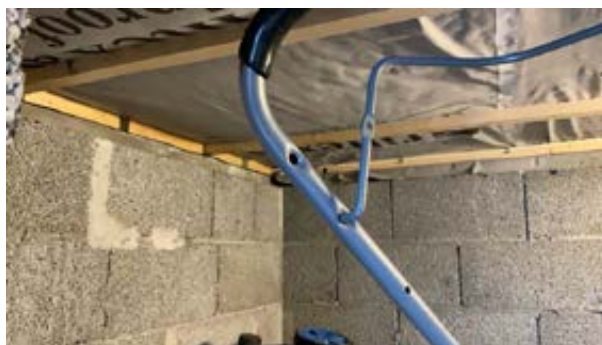
## TG 2 Krypjkjeller

Krypjkjeller under trebjelkelag underkledd med duk. Ringmur av lettklinkerblokker og dør av tre.

- Bedre ventilering må etableres.

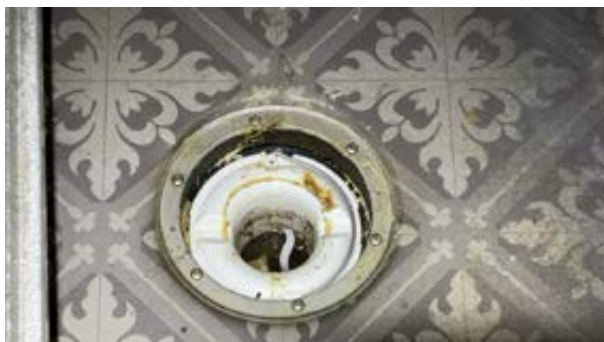
## HOVEDETASJE > BAD/VASKEROM

Baderomsinnredning, veggghengt wc og dusjkabinett.

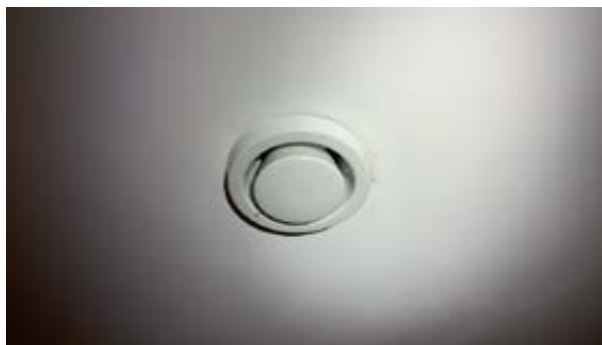
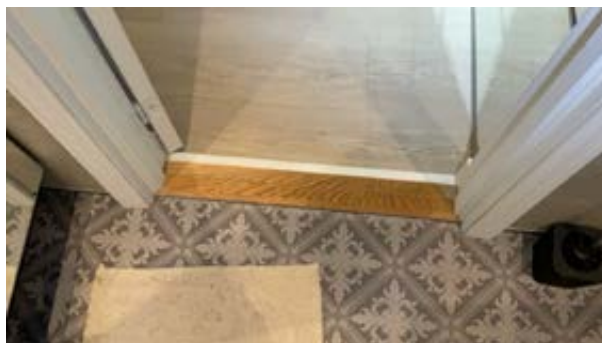
## HOVEDETASJE > BAD/VASKEROM

Hulltaking er utført fra gang mot våtsone for dusjen. Undersøkelsen avdekket ingen unormale forhold eller forhøyede fuktverdier i tilknytting til hulltakingen.

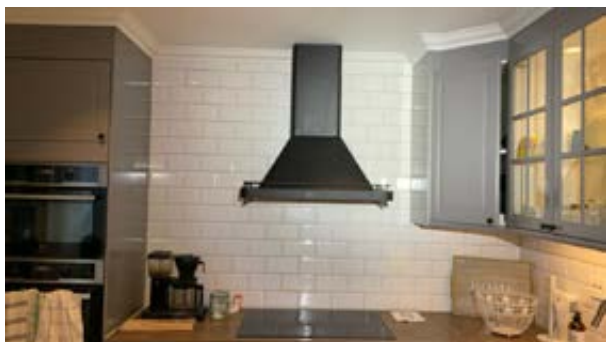
KJELLER > STUE/KJØKKEN

## TG 1 Overflater og innredning

Skapfronter i malt glatt utførelse. Benkeplater av laminat med nedfelt vask. Glassplater er montert på vegger ved vask og komfyr. Integrert oppvaskmaskin og kjøle/frysenskap. Utsparring for komfyr.

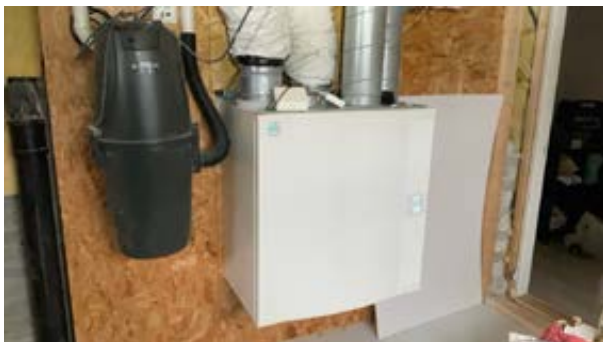
## TG 1 Ventilasjon

Balansert ventilasjonsanlegg.

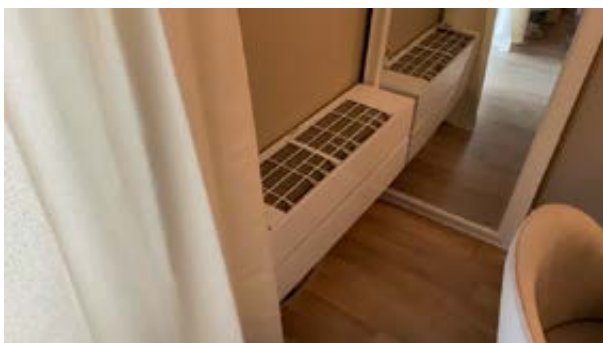
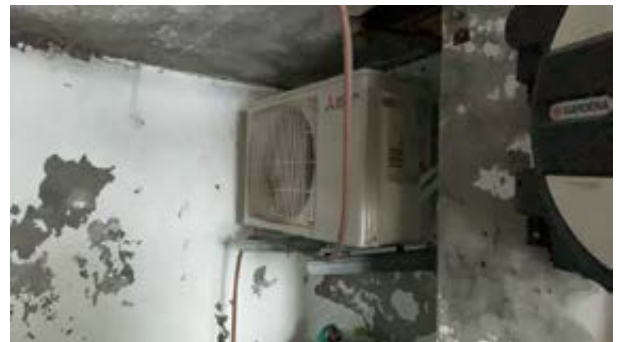
## TG 1 Varmesentral

Luft til luft varmepumpe.

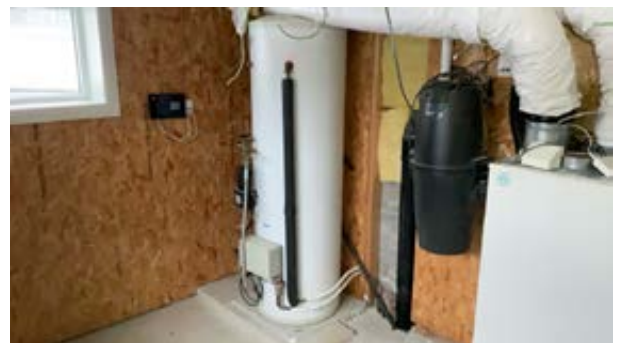
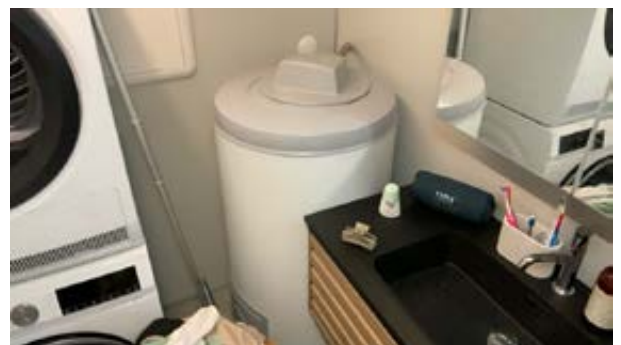
## TG 1 Varmtvannstank

Varmtvannstanker.
