Ulsbergleitet 4

STAVANGER

Velholdt enebolig i barnevennlige omgivelser -
tilgrensende friareal

Befaringsdato: 18.05.2026

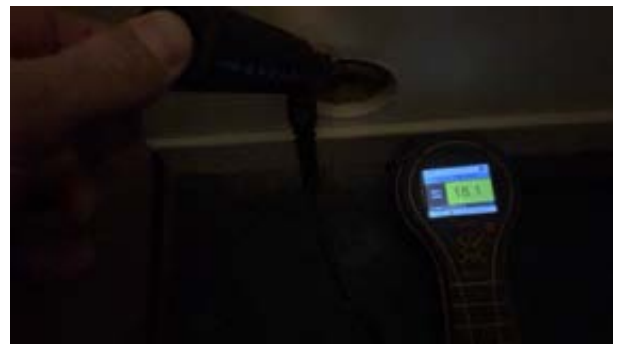
- Det påviste fuktnivå gir grunn til å overvåke konstruksjonen jevnlig for å se utvikling over tid, og eventuelt foreta tiltak for å unngå fuktskader.

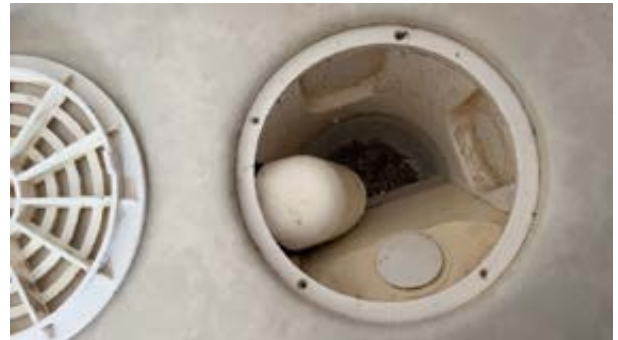
LOFT > BAD

- Det er viktig å merke seg at levetiden til en membran varierer basert på kvalitet, installasjon og bruk. Eldre membraner kan bli sprø og sprekke opp, noe som fører til at de mister sin vanntettende funksjon. Dette kan resultere i vannlekkasjer gjennom vegger og gulv og fuktskader.
- Eldre sluk av plast er ofte utsatt for lekkasjer og særlig i overganger. Eventuelle lekkasjer kan medføre fuktskader på tiliggende konstruksjoner.
- Usikker løsning rundt klemring gir økt risiko for at vann kan trenge ned mellom membranen og sluket. Dette kan føre til lekkasje og fuktskader i underliggende konstruksjoner over tid.

Økt risiko for lekkasjer og fuktskader. Membranen bør følges opp jevnlig og det må påregnes utskifting på sikt. Normal levetid på baderom er 25år.

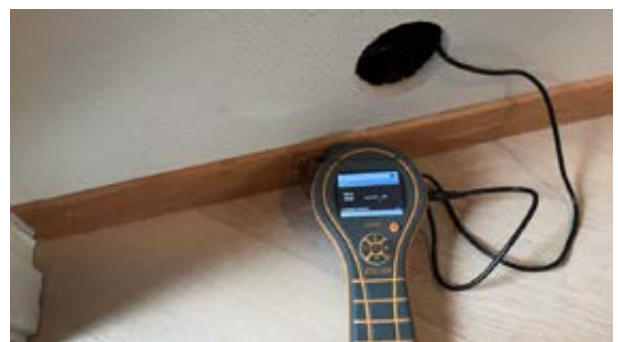
ETASJE > BAD/VASKEROM

Hulltaking er foretatt uten å påvise unormale forhold.

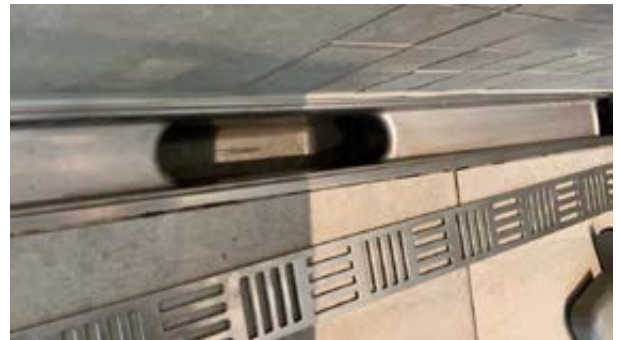
ETASJE > BAD/VASKEROM

Det bør innhentes dokumentasjon på utført membran og tettesjikt.

Konsekvensen av manglende dokumentasjon og usikkerhet rundt membranens utførelse er økt risiko for at tettesjiktet ikke fungerer som forutsatt, noe som kan føre til lekkasjer og fuktskader i konstruksjonen.

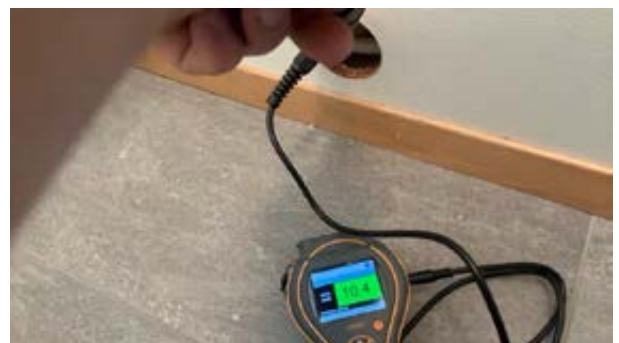
KJELLER > BAD/VASKEROM

Hulltaking er foretatt uten å påvise unormale forhold. Hulltaking er foretatt ved/i Motstående dusjhode.

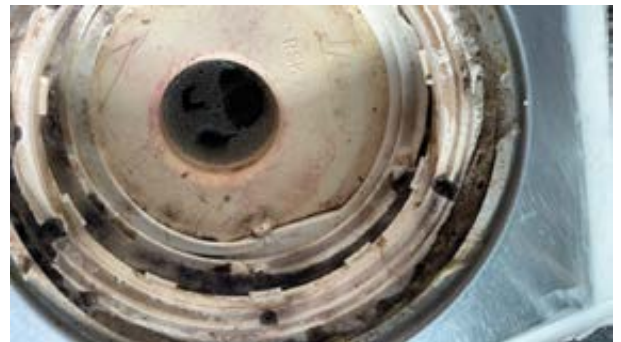
KJELLER > BAD/VASKEROM

- Overvåk tilstanden jevnlig. For å få tilstandsgrad 0 eller 1 må slukløsningen skiftes ut og sannsynligvis må også membransjiktet skiftes/utbedres. Det er imidlertid vanskelig å si noe om tidspunktet for når dette er nødvendig.
- Eldre sluk av plast er ofte utsatt for lekkasjer og særlig i overganger. Eventuelle lekkasjer kan medføre fuktskader på tilliggende konstruksjoner.

Økt risiko for lekkasjer og fuktskader. Membranen bør følges opp jevnlig og det må påregnes utskifting på sikt. Normal levetid på baderom er 25år.

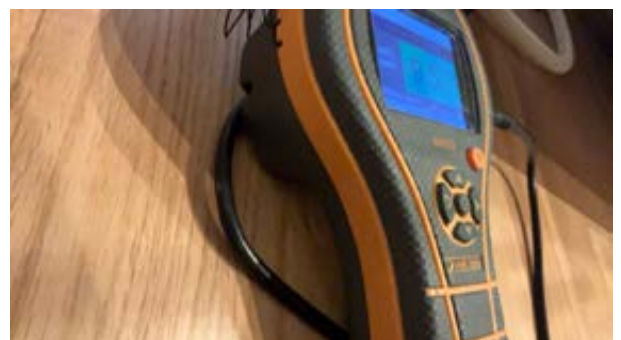
KJØKKEN

Hulltaking er foretatt uten å påvise unormale forhold.

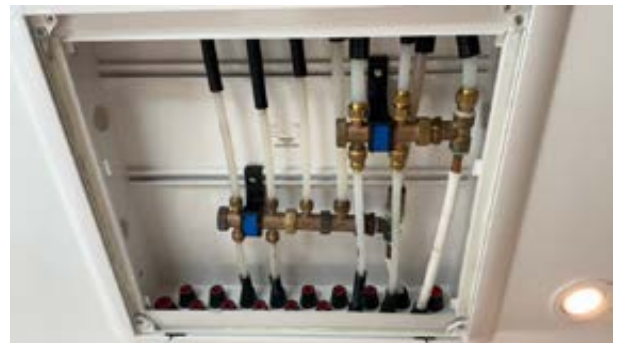
Innvendige vannledninger er av plast (rør i rør). Det er besikttet i rørskap.
