Sjømannsgata 19B

KRISTIANSUND N

Befaringsdato: 30.03.2026

Rapportdato: 22.04.2026

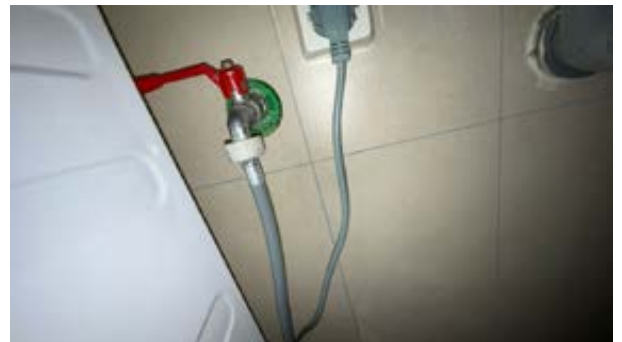
- Det er påvist mangelfull/feil utførelse rundt rørgjennomføringer e.l. som gir fare for fukt i konstruksjonen i våtsone.
- Membran kan ikke konstateres (ikke synlig og det foreligger heller ikke dokumentasjon).

Manglende fuging/rørmansjett ved rørgjennomføring i vegg under innredning.

- Det må gjøres nærmere undersøkelser. Manglende membran/tettesjikt medfører risiko for lekkasjer og fukt i konstruksjonen.
- Det må innhentes dokumentasjon. Manglende membran/tettesjikt medfører risiko for lekkasjer og fukt i konstruksjonen.
- Overvåk konstruksjonen jevnlig. For å få tilstandsgrad 0 eller 1 må løsningen utbedres, men tidspunktet for når dette er nødvendig er vanskelig å si noe om.
- Det må foretas utbedring for å unngå fuktskader i konstruksjonen.
- Løsningen/utførelsen rundt rørgjennomføringer gir fare for fukt inn i konstruksjoner.
- Konsekvensen er at det kan oppstå fuktskader i konstruksjonen bak overflatematerialet. Vann kan trenge inn gjennom utette rørgjennomføringer og forårsake fuktskader ved fukttilførsel gjennom enten bruksvann eller lekkasevann.

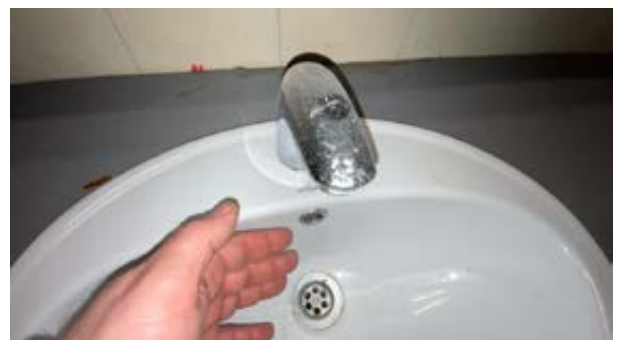
Berøringsfritt armatur fungerte ikke ved befarig.
