Risanvegen 204

Småbruk med flott beliggenhet og utsikt - 4(5)
sov - naust - løe - jaktrett

Befaringsdato: 15.06.2026

Tilstandsrapport

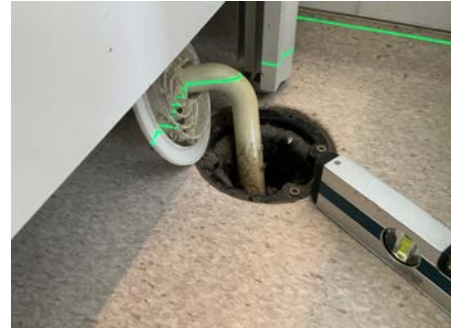
1. ETASJE > BAD

Membran/tettesjikt nærmer seg halvparten av forventet levetid. Ca 30 år levetid på vinylbelegg og 20 år på veggplatene.

Sluk. Vinylbelegg er korrekt klemt under klemring.
