# Kårvågveien 134

AVERØY

# Tilstandsrapport

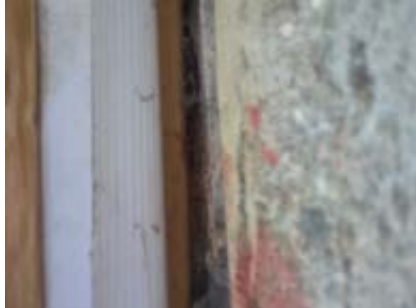
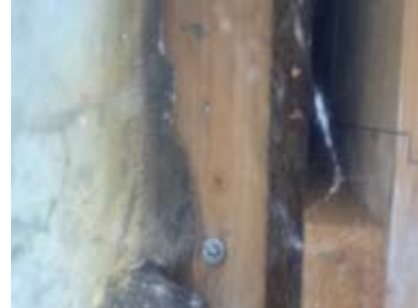
## TG 1 Vinduer og takvinduer/takluker/overlys

Det er malte vinduer med 2-lags og 3-lags glass. Vindu loft mot vest 2 lags fra 2012.

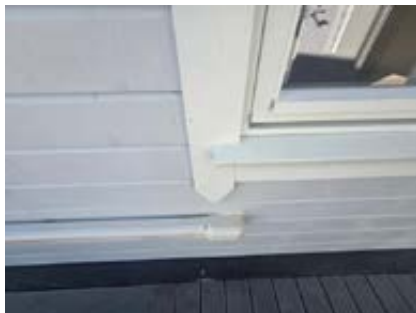
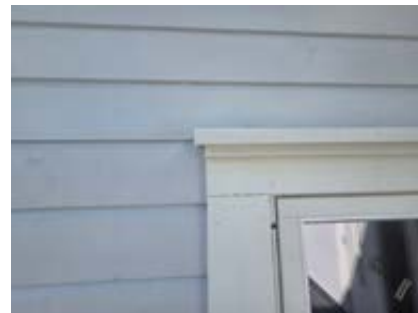
## TG 1 Ytterdører

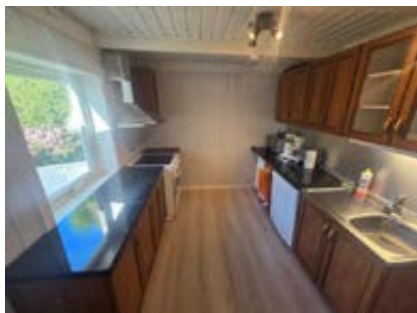
Kjøkkenet har kjøkkeninnredning med profilerte fronter, benkeplate av laminat og hvitevarer/utstyr med oppvaskmaskin, komfyr og oppvaskkum av stål.

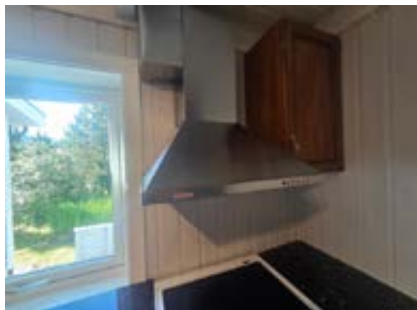
### TG 1 Avtrekk

Kjøkkenet har kjøkkenventilator med avtrekk ut.

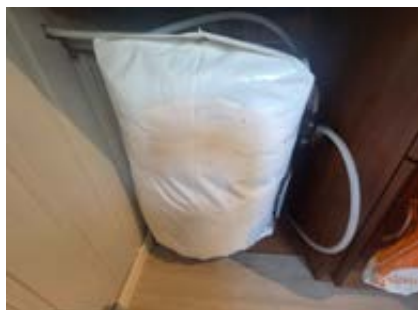
### TG 2 Innvendige vannledninger

- Manglende avrenning kan føre til at lekkasjevann sprer seg ukontrollert, med økt risiko for omfattende vannskader.
- Det bør etableres tilfredsstillende avrenning eller lekkasjesikring ved varmtvannstank.

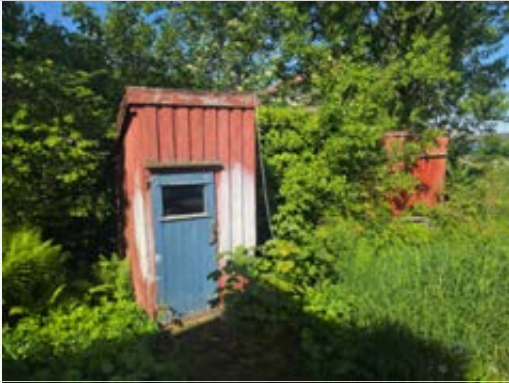
## Bod

Boden er oppført som en enkel frittstående trekonstruksjon, med utvendig stående trekledning og saltak. Adkomst via enkel ytterdør i tre. Innvendig består boden av uisolerte trekonstruksjoner med synlige bindingsverk, trepanel og bordkledning. Gulv er utført i treverk. Det er enkle vindusåpninger som gir dagslys til deler av boden. Bygningen benyttes som lagringsbod.
