# Straumsnesvegen 2

ØYDEGARD

**Sjarmerende enebolig med utsikt og gode solforhold!**

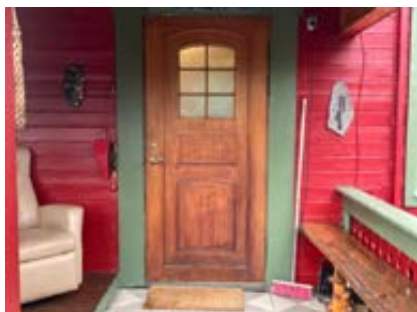
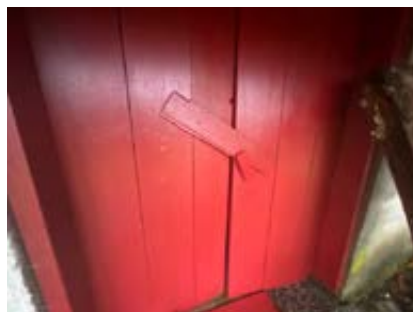
## TG 1 Dører

Bygningen har malt hovedytterdør, malt balkongdør i tre og enkel kjellerdør i tre.

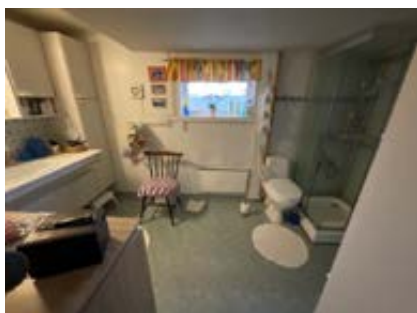
## 2. ETASJE > BAD

- Det er vindu/dør med ikke fuktbestandige materialer i våtsonen (ved vask, dusj, badekar, osv.), løsningen eller byggematerialet er uegnet.

- Dersom det ikke gjøres tiltak, kan dette medføre oppfukning, oppsvelling og forringelse av materialer over tid og fuktskader på tilstøtende konstruksjoner.

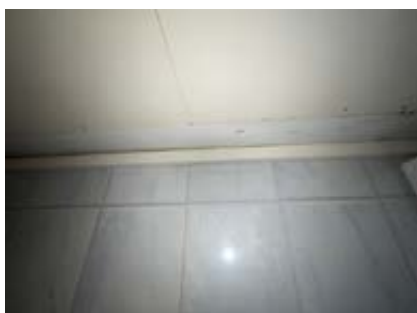
## 2. ETASJE > BAD

- Det er påvist at gulvoverflaten har sprekker.
- Målinger viser at det ikke er fall til sluk (motfall).

- Overflater må utbedres eller skiftes.
- Sprekker i et vinylbelegg kan føre til at vann trekker ned i gulvkonstruksjonen med påfølgende fukt/råteskader.
- Et bad med manglende/reduert fall til sluk blir mindre funksjonelt og sikkert for brukeren. Dette kan medføre stående vann på gulvet, vann som ikke ledes effektivt til sluket, økt risiko for at vann renner ut av rommet og redusert sklisikkerhet på gulvet.

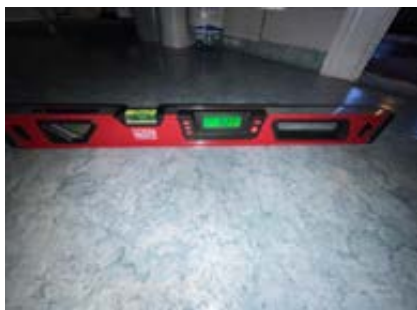
0,22° = ca. 0,38 % fall

Dette tilsvarer 3,8 mm pr. meter motfall

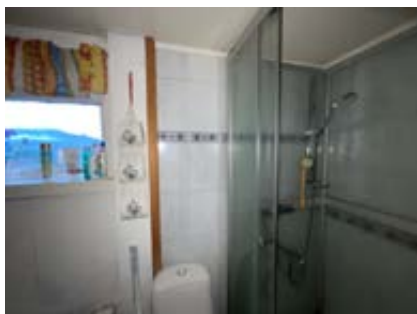
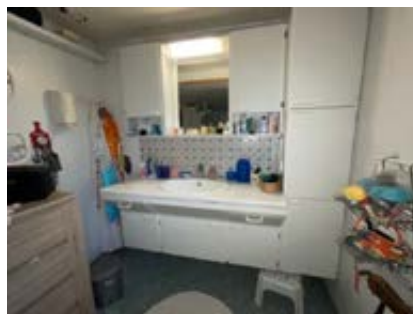
## 2. ETASJE > BAD

### TG 2 Ventilasjon

- Elektrisk avtrekksvifte bør monteres for å lukke avviket.
- Dårlig ventilasjon på et våtrom kan føre til alvorlige konsekvenser som fuktskader og muggvekst.
- Det bør etableres tilfredsstillende tilluft til våtrom f.eks. luftespalte ved dør e.l.

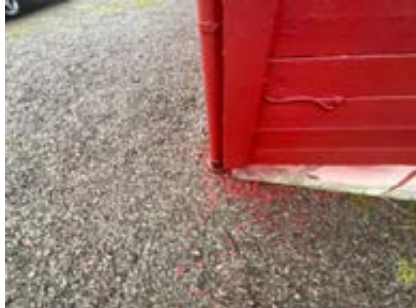
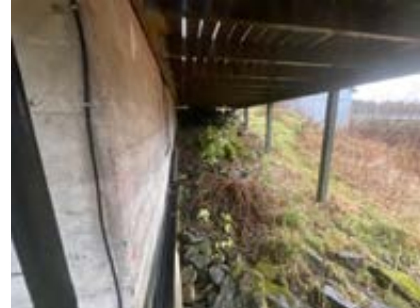
## TG 2 Utvendige vann- og avløpsledninger

Utvendige avløpsrør er av ukjent type Utvendige vannledninger er av ukjent type

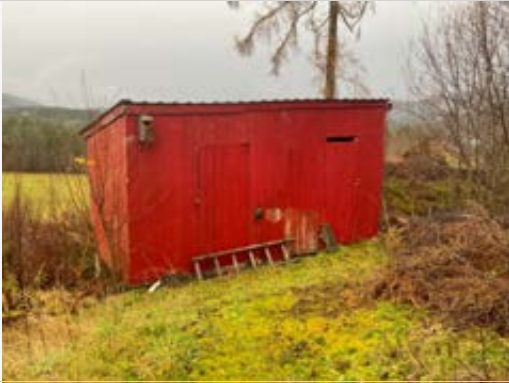
## Bod

Bygget står på enkel grunnmur eller punktfundament, trolig uten såle, og det sees svikt og skjevheter i konstruksjonen. Terrenget rundt er fuktig og tilgrodd, noe som bidrar til fuktopptrekk i vegger og konstruksjon.
