TOMANNSBOLIG, VERTIKALDELT · TILSTANDSRAPPORT  
MED VERDITAKST

# Haukåsbakken 3

6240 ØRSKOG

| Befaringsdato | 30.07.2026 |

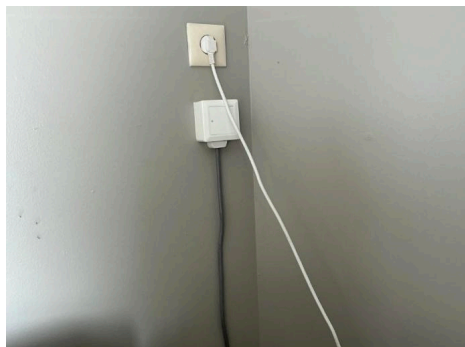
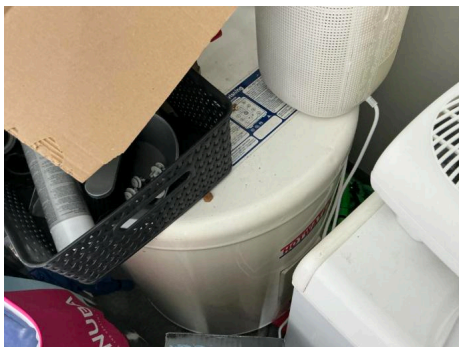
**Vurdering/Avvik:**

- Det foreligger forhøyet risiko for lekkasje eller funksjonssvikt, som kan medføre vannskader og behov for akutt utskifting. Eventuelle skader kan få konsekvenser for tilstøtende bygningsdeler.
- Det anbefales å planlegge utskifting av varmtvannstanken. Forebyggende utskifting bør påregnes på kort sikt for å redusere risiko for skade og driftsstans
