# Bjørnvikveien 38

Herlig enebolig med flott utsikt og gode  
solforhold | Garasje | 3 soverom | Bad & vaskerom  
fra 2021

# Tilstandsrapport

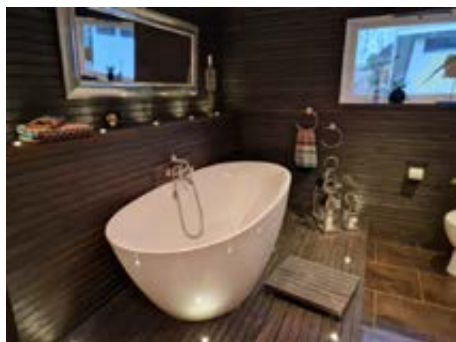
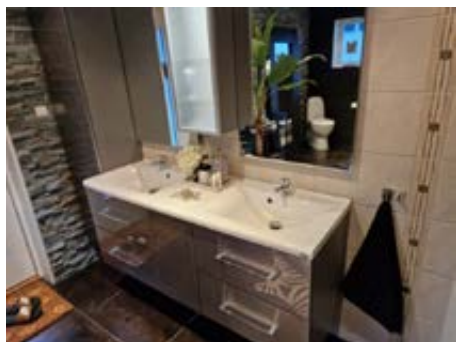
### ETASJE 1. > BAD

- Det er påvist avvik i fallforhold til sluk i forhold til krav i forskrift på byggetidspunktet.

- Til tross for avviket i fall/høydeforskjell til sluk, vil gulvet fortsatt kunne lede vann mot sluket, men med redusert effektivitet. Dette kan potensielt øke risikoen for vannansamling i enkelte områder av badet.

Avviket gir grunnlag for at konstruksjonen overvåkes jevnlig. Som minste tiltak er dørterskelen hevet for å ivareta anbefalingen om en høyde forskjell fra topp terskel til topp sluk på minimum 25 mm. Videre er det installert badekar med tilkobling direkte i sluk. Skal konstruksjonen oppnå TG 0 eller TG 1 må avviket utbedres.

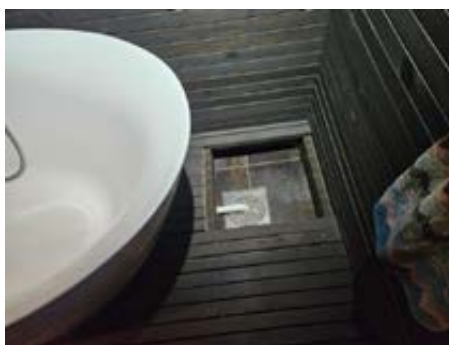
Det er plastsluk og smøremembran med ukjent utførelse.

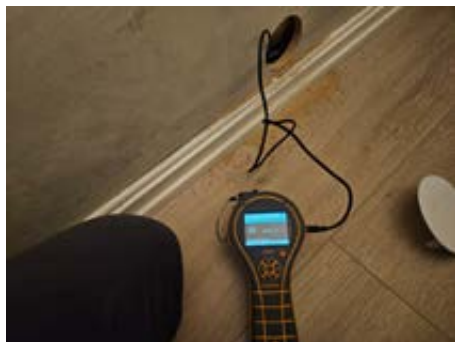
### TG 0 Tilliggende konstruksjoner våtrom

Hulltaking er foretatt og ingen unormale forhold er avdekt. Hulltaking er en stikk kontroll ett sted. Kontrollen kan ikke utelate fuktskader andre steder i rommet.

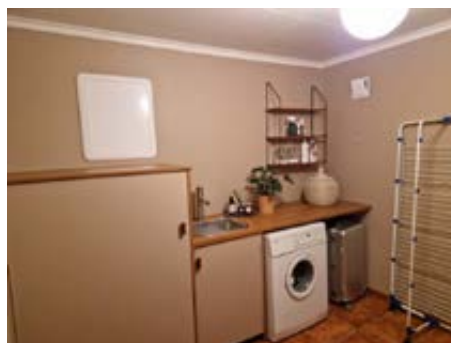
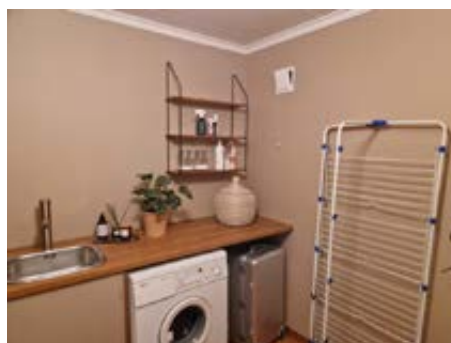
- Det er påvist avvik i fallforhold til sluk i forhold til krav i forskrift på byggetidspunktet.

- Til tross for avviket i fall/høydeforskjell til sluk, vil gulvet fortsatt kunne lede vann mot sluket, men med redusert effektivitet. Dette kan potensielt øke risikoen for vannansamling i enkelte områder av badet.
- Et bad med manglende/ redusert fall til sluk blir mindre funksjonelt og sikkert for brukeren. Dette kan medføre stående vann på gulvet, vann som ikke ledes effektivt til sluket, økt risiko for at vann renner ut av rommet og redusert sklisikkerhet på gulvet.

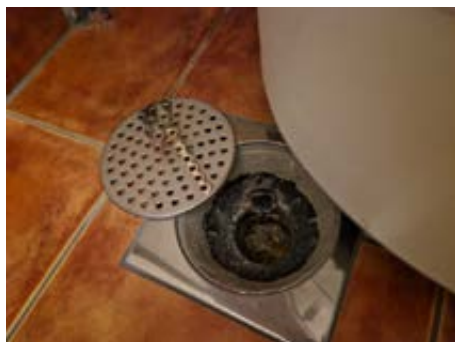
Det er plastsluk og smøremembran med ukjent utførelse.

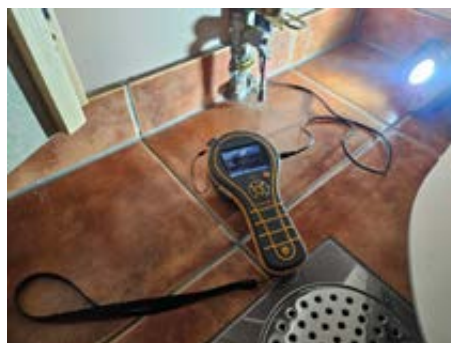
### TG 0 Tilliggende konstruksjoner våtrom

Hulltaking er foretatt og ingen unormale forhold er avdekt. Hulltaking er en stikk kontroll ett sted. Kontrollen kan ikke utelate fuktskader andre steder i rommet.

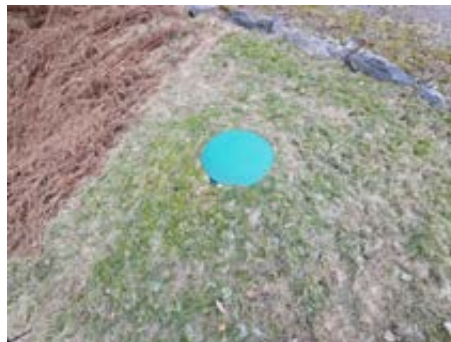
Eiendommens drenerende systemer er kun besiktiget fra tilgjengelige overflater. Ved vannskaden i 2021 er det opplyst av eier om at det ble utført omfattende tiltak på baksiden av boligen for å utbedre dreneringen. Dreneringen på sidene av bygget er fra byggeåret.

- Overvåk tilstanden jevnlig. For å få tilstandsgrad 0 eller 1 må dreneringen skiftes ut, men tidspunktet for når dette er nødvendig er vanskelig å si noe om.
