# Bjørkavollen 40

ÅLESUND | HATLEHOLEN

Enebolig med dobbel garasje og flott utsikt

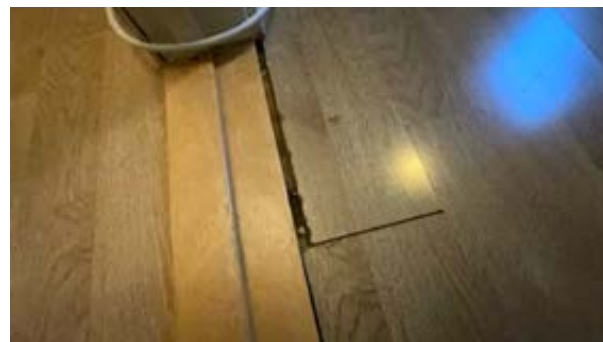
Dårlig avslutning på parkett.

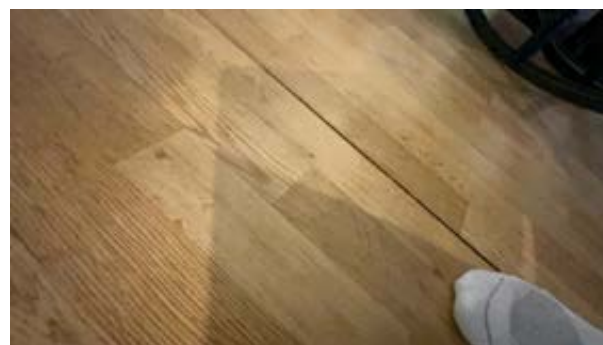
Parkettbord gir etter når man trækker på det.

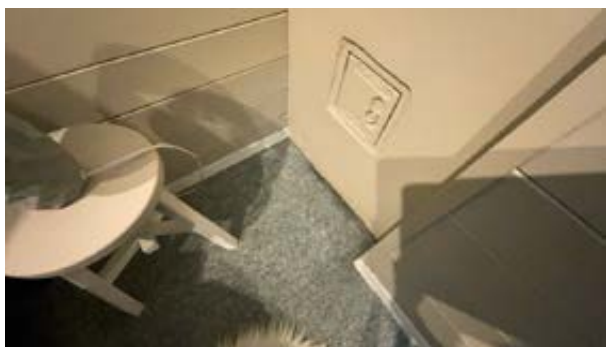
Avvik: Ildfast plate mangler på gulvet under sotluke/feieluke på pipe.

Det mangler plate under sotluke.

- Det bør monteres ildfast plate på gulvet under sotluke/feieluke for å redusere risikoen for brann ved eventuell glød eller aske som faller ut under feiing. Manglende ildfast plate kan medføre økt fare for antennelse av brennbart materiale i gulvet.

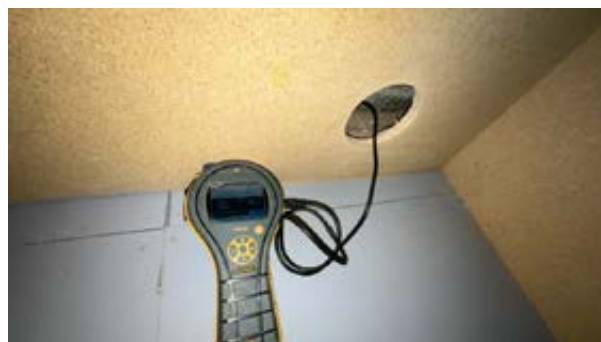
Avvik: Det ble målt 16,5 vektprosent fuktighet i trevirke.

- Det anbefales å følge med på fuktutviklingen i området, da målingene viser et fuktnivå i treverket som ligger i grenseland for avvik.
- Vedvarende høyt fuktnivå kan føre til mugg- og råteskader i trekonstruksjonen, noe som kan medføre omfattende reparasjonsbehov og redusert innneklima.
- Ytterligere undersøkelser bør vurderes dersom fuktnivået øker eller det oppdages tegn til skade.

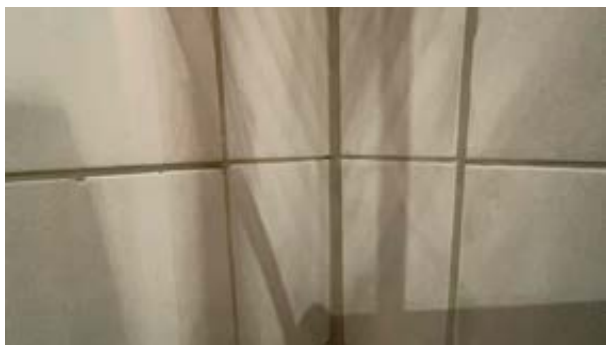
Det er observert riss og sprekker i flisfuger flere steder i våtrommet, inkludert i dusjsonen.

Flisfuge i dusjonen.

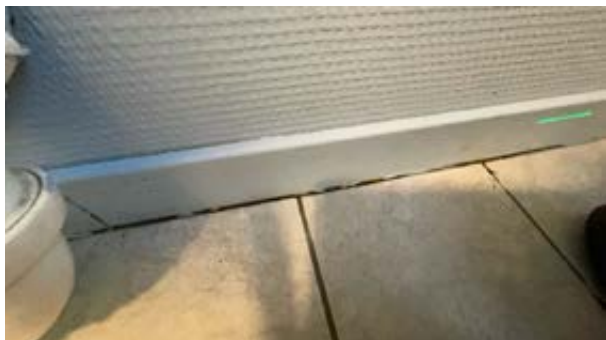
Avvik: Det er uegnede materialer i våtsoner. Det er montert lister på gulvet ned mot gulvflis, noe som ikke er egnet i våtsoner da dette kan medføre økt risiko for fuktskader.

- Lister på gulvet i våtsoner bør fjernes eller erstattes med egnet materiale for våtrom, for å redusere risikoen for fuktskader og oppfukning av konstruksjonen.
- Dersom tiltak ikke utføres, kan det oppstå råte, sopp eller andre fuktrelaterte skader i tilstøtende bygningsdeler.

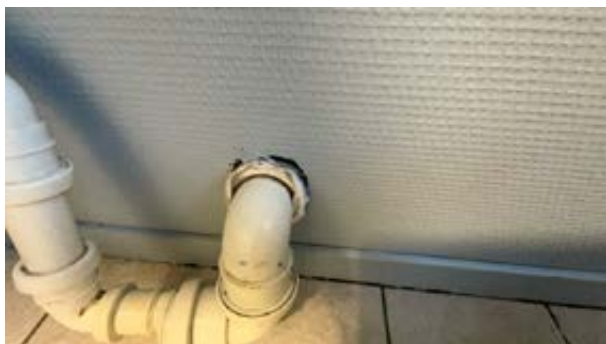
Avvik: Det er påvist mangelfull/feil utførelse rundt rørgjennomføringer e.l. som gir fare for fukt i konstruksjonen i våtsone. Det er ikke tilstrekkelig tett mot avløp fra vask som går gjennom vegg.

Utett overgang mellom rør og vegg

- Det bør foretas utbedring av tetting rundt rørgjennomføringer for å hindre fuktinntrengning i konstruksjonen.
- Konsekvensen av mangelfull tetting er økt risiko for fuktskader i tilstøtende bygningsdeler, noe som kan medføre kostbare reparasjoner og redusert levetid på våtrommet.
