# Norvikvegen 31

EIDSBYGDA

Fritidseiendom med unik beliggenhet i sjøkanten  
- god standard - flotte turmuligheter

Befaringsdato: 25.09.2025

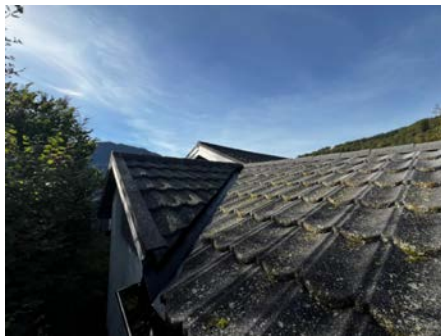
Boligen har decra/powertekk plater som takteking fra 2019, besikket fra takfot i stige og fra bakkenivå.

Ukjent type og alder på undertak.

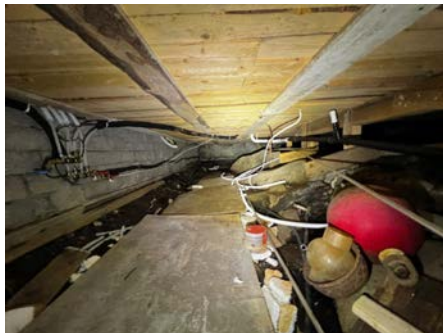
Avvik: Det er målt trefuktighet på 19,3 vektprosent i stubbegulvet fra kryp kjeller. Dette nivået ligger over anbefalt grense for tørt trevirke, og indikerer en økt risiko for biologisk nedbrytning dersom fuktforholdene opprettholdes over tid. I konstruksjonen henger det flere kokonger, og det er observert en del edderkopper. Dette er typiske tegn på insektsaktivitet og et miljø med høy fuktighet. Det er også registrert innsig av fukt i hjørnet mot øst ved tilbygget. Dette viser at det er fuktvandring gjennom grunnmur eller fra terreng mot konstruksjonen.

Det er målt 19,3 vektprosent i stubbegulvet.

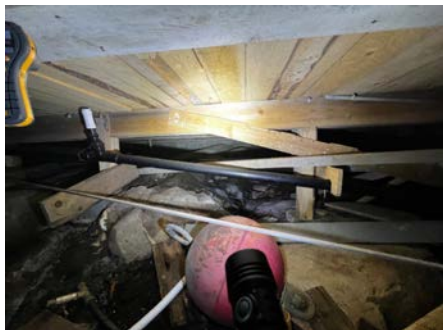
Avvik: Kryp kjelleren er stedvis fuktig, og det er observert tegn på innsig av fukt. Dette indikerer at dreneringen ikke lenger har fullgod funksjon, og at konstruksjonen kan være utsatt for fuktbelastning over tid.

Noe innsig av fukt i dette hjørne.

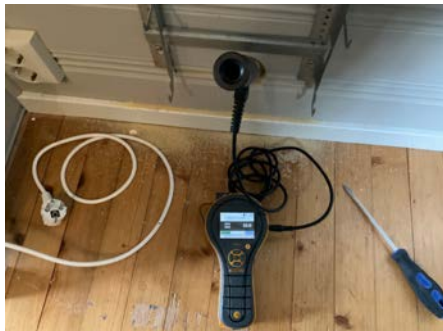
Hulltaking er foretatt fra tilstøtende rom uten å påvise unormale forhold i våtsone. Våtrommet er også fuktkontrollert med egnet fuktmåleverkøy og det er ikke påvist unormale forhold ved fuktsøk i relevante våtsoner i gulv og vegger.
