# Statsråd Ihlens vei 60

**Romslig enebolig over 3 plan m/ pppgr.behov  
Solcellepanel, 7 sov, 3 bad og kjøkken. Kjeller m/  
egen inngang. Solrik hage!**

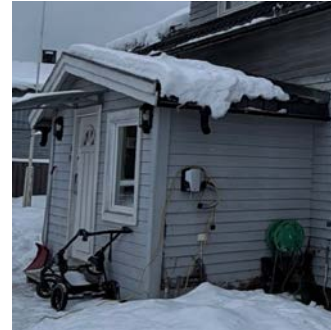
Det må gjennomføres ytterligere undersøkelser for å avdekke hele skadeomfanget før man kan sette et endelig kostnadsestimat for utbedring

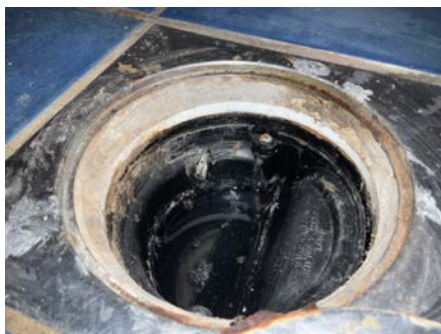
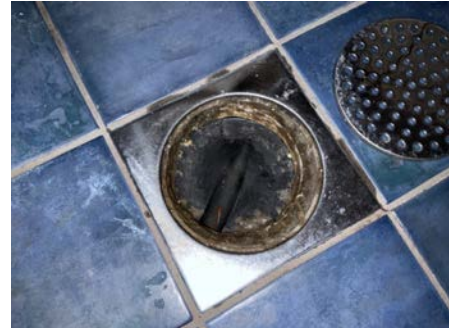
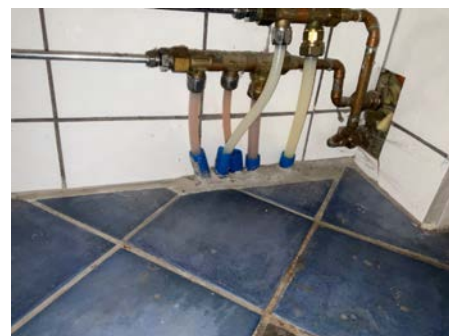
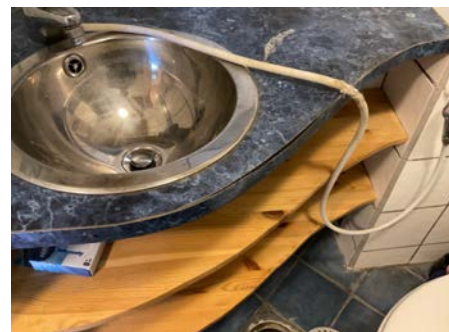
Det bør utføres en fullstendig oppgradering av våtrommets tettesjikt og membran for å sikre tilstrekkelig tetthet i våtsonen og hindre vanninntrenging i konstruksjonen. Manglende eller utilstrekkelig slukmansjett og utette gjennomføringer øker risikoen for fukt- og vannskader, som kan føre til sopp- og råteskader i skjulte deler av bygget.

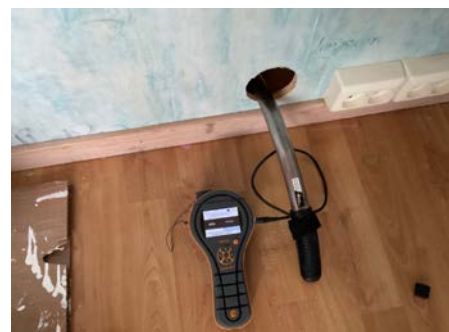
### 2.ETASJE > BAD

Hulltaking er utført fra tilstøtende rom, uten å påvise unormale forhold i veggkonstruksjon bak dusjsonen.

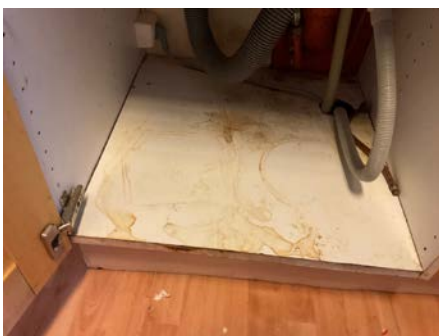
Avvik: Det er påvist høy slitasje på overflater, samt skader i trevirke og svelling i benkeskap.

Det er i tillegg registrert bom i fliser og sprekker i fuger.

Det bør gjennomføres utbedring av skader og utskifting eller reparasjon av slitte overflater og svelling i benkeskap for å hindre videre forringelse og mulig utvikling av fuktskader. Bom i fliser og sprekker i fuger bør utbedres for å unngå vanninntrengning, som kan føre til skader på underliggende konstruksjoner og økt risiko for fuktskader.
