# Dalegata 18

KRISTIANSUND N

Renoveringsobjekt/lager - innredet som leilighet,  
ikke godkjent!

Befaringsdato: 10.06.2025

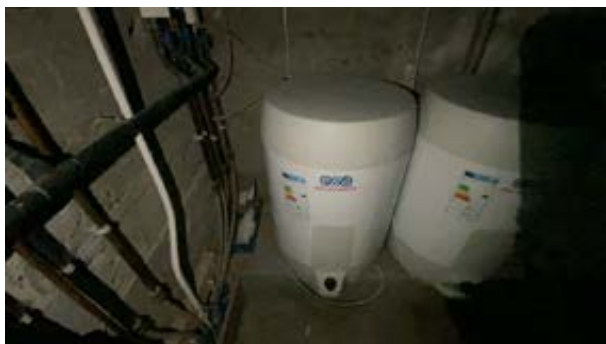
Varmtvannstank i felles teknisk rom.
