# Holmeidstranda 47

Unikt landsted med fantastisk sjøutsikt og egen holme! | Naust m/brygge | Usjenert tomt

# gnr. 62, bnr. 1

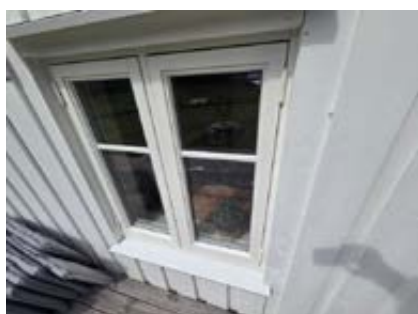
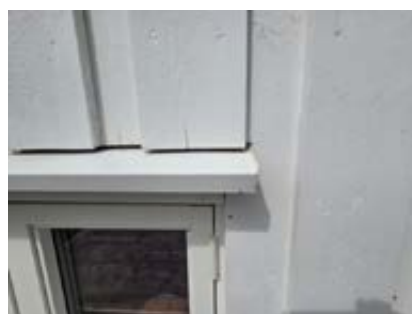
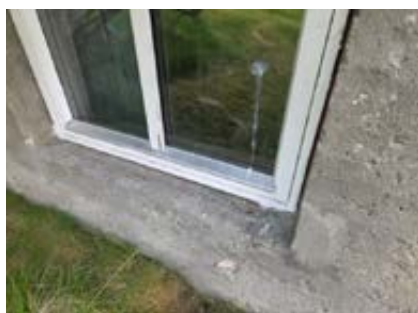
## Kjellervinduer

- Karmene i vinduer er slitte og det er sprekker i treverket.

Karmene bør utbedres eller skiftes ut for å hindre ytterligere forringelse og redusere risikoen for varmetap, fuktinntrengning og råteskader i omkringliggende konstruksjon.

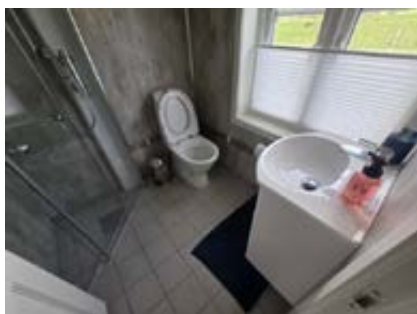
#### TG 2 Overflater vegger og himling

- Det er vindu/dør med ikke fuktbestandige materialer i våtsonen (ved vask, dusj, badekar, osv.), løsningen eller byggematerialet er uegnet.
- Det er avvik:

Baderomsplatene mangler sokkellist, noe som kan medføre økt risiko for fuktskader i overgang mellom vegg og gulv.

- Uegnede materialer må fuktbeskyttes/utskiftes.
- Dersom det ikke gjøres tiltak, kan dette medføre oppfukting, oppsvelling og forringelse av materialer over tid og fuktskader på tilstøtende konstruksjoner.
- Tiltak:

Det bør monteres sokkellist for å beskytte overgangen mellom vegg og gulv mot fukt.

Konsekvensen av manglende sokkellist er økt risiko for fuktskader i konstruksjonen, noe som kan føre til redusert levetid og behov for kostbare utbedringer.

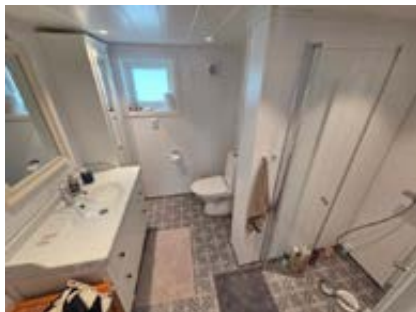
### Overflater vegger og himling

Baderomsplatene mangler sokkellist, noe som kan medføre økt risiko for fuktskader i overgang mellom vegg og gulv.

Det bør monteres sokkellist mellom baderomsplater og gulv for å redusere risikoen for fuktskader i overgangen mellom vegg og gulv. Manglende sokkellist kan føre til at fukt trenger inn i konstruksjonen, noe som kan gi skader over tid.
