Bjørkesvingen 13

Malmefjorden- Nyere enebolig over tre plan-
hybelleilighet- flott utsikt- garasje!

Befaringsdato: 08.06.2026

Rapportdato: 10.06.2026

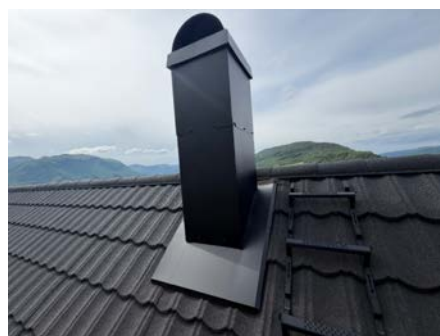
Skorsteinen over tak er utført med heldekkende pipebeslag som gir værbeskyttelse mot nedbør og inntrengning av fukt. Skorsteinen er ført opp over tak med en høyde som er minimum 80 cm over mønenvå.

Skorstein over tak.

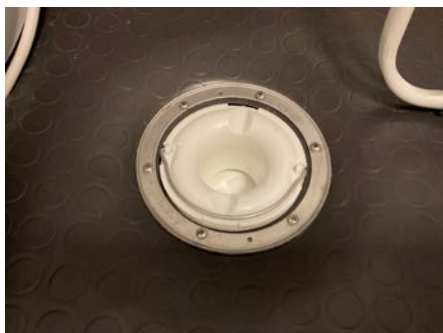
Rommet har plastsluk med vinylbelegg på gulv som tettesjikt/membran. Vinylbelegg er ført ned i sluk og klemt bak klemring. Våtromsplater på vegger som tettesjikt.

Sluk, synlig vinylbelegg ført ned i sluken og korrekt klemt under klemring.

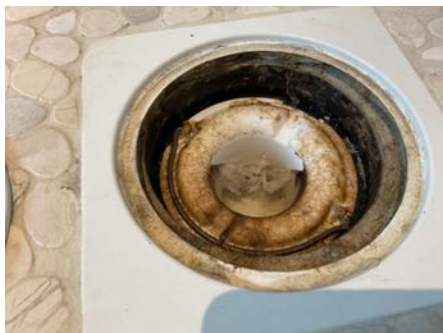
Det er plastsluk og smøremembran med ukjent utførelse. Det er påvist spor etter membran/slukmansjett klemt bak klemring i sluken. Vurdert ut i fra utførelse i sluk og alder.

Sluk, det er spor etter membran som er klemt under klemringen.

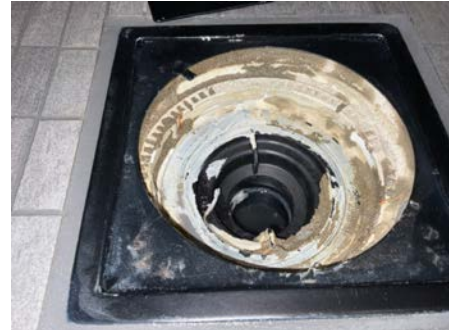
Det er plastsluk og smøremembran med ukjent utførelse. Det er påvist spor etter membran/slukmansjett klemt bak klemring i sluken. Vurdert ut i fra utførelse i sluk og alder.

Sluk. Spor etter membran klemt under klemring.

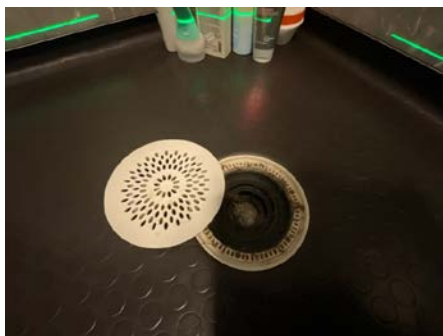
Rommet har plastsluk med vinylbelegg på gulv som tettesjikt/membran. Vinylbelegg er ført ned i sluk og klemt bak klemring.

Sluk, synlig vinylbelegg ført ned i sluken og korrekt klemt under klemring.
