# Sperravegen 59

GISKE

**Giske - Sjarmerende enebolig fra 1940 med  
nydelig beliggenhet og flott utsikt.  
Renoveringsbehov.**

# Tilstandsrapport

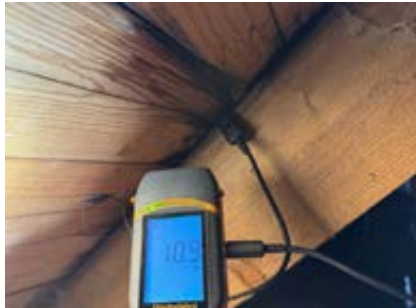
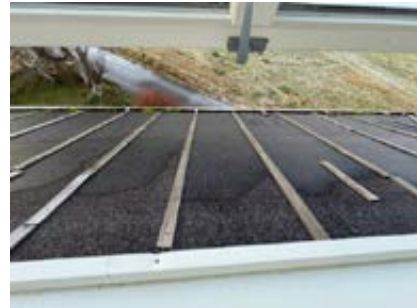
Avvik: Taktekingen og undertaket er av eldre dato, og det er observert mosevekst samt generell slitasje som følge av alder og værpåvirkning. Tilbygg mot vest mangler takteking, har kun pappshingel. På kryploftet er det registrert spor etter tidligere fuktgjennomtrengning, men det ble ikke målt forhøyede fuktverdier ved befaringen.

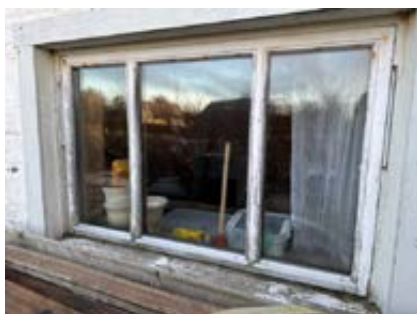
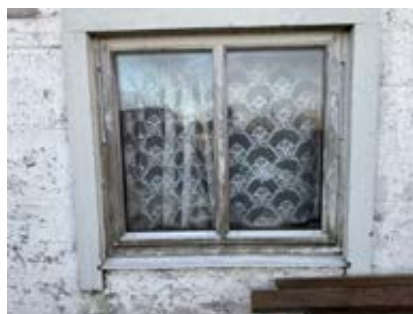
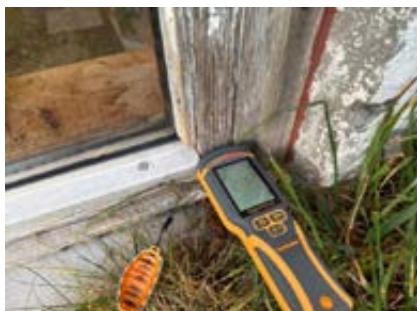
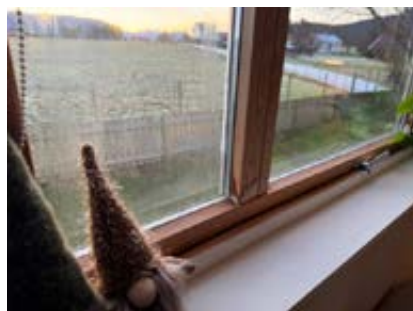
Avvik: Flere vinduer har råteskader, værslitasje og punkterte

glass. Det må påregnes at de fleste vinduene må skiftes innen kort tid, med unntak av de to mot vest som er fra 2014. Råteskadene er observert på flere av de eldre vinduene, men det anbefales en nærmere gjennomgang for å kartlegge omfanget på hvert enkelt vindu.

Det anbefales en grundig gjennomgang av samtlige vinduer for å kartlegge omfanget av skader, slik at nødvendige tiltak kan iverksettes. Manglende utbedring kan føre til økte vedlikeholdskostnader og redusert bokomfort.

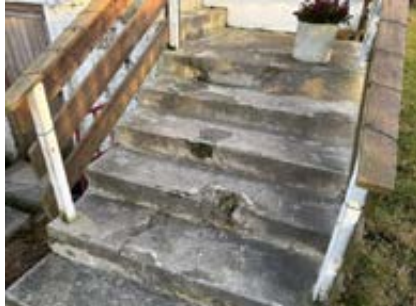
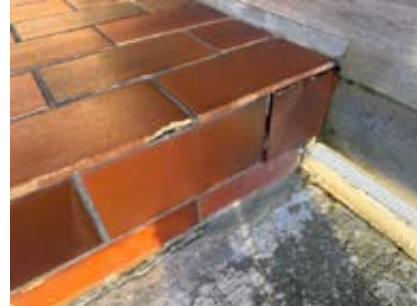
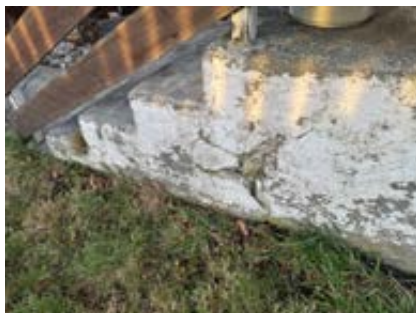
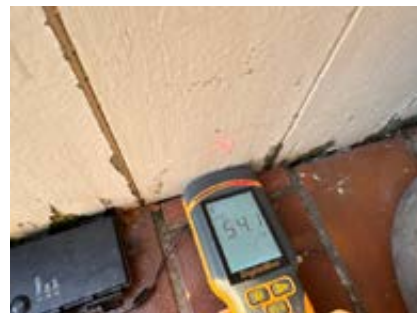
Avvik: Det er flere steder åpen konstruksjon og manglende ferdigstilte overflater. I tillegg er det påvist slitte og skadede overflater flere steder.

Kostnadsestimat noe usikkert, ønsket omfang og standard vil ha påvirkning på den endelige kostnaden.

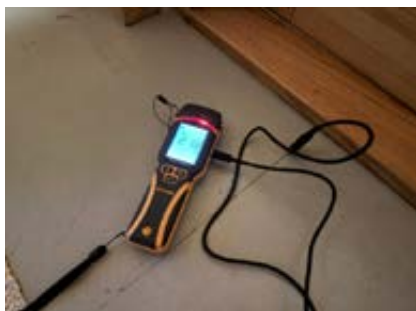
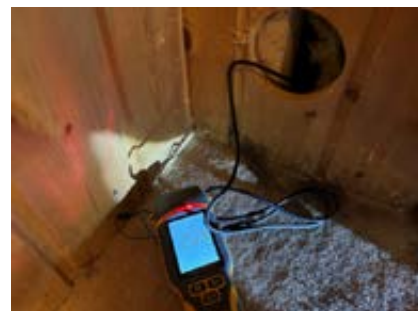
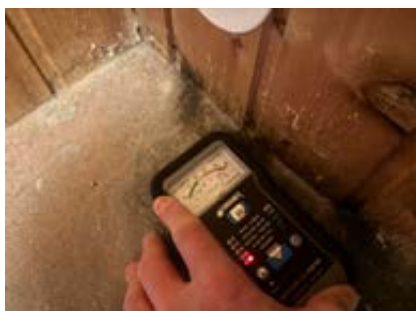
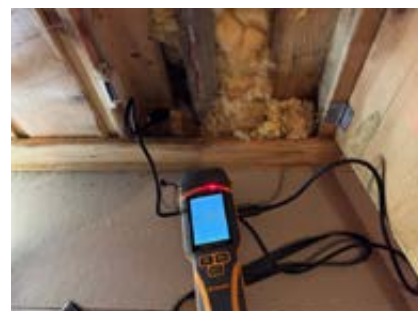
Dette punktet bør sees i sammenheng med drenering.

**Kostnadsestimat: 100 000 - 200 000**

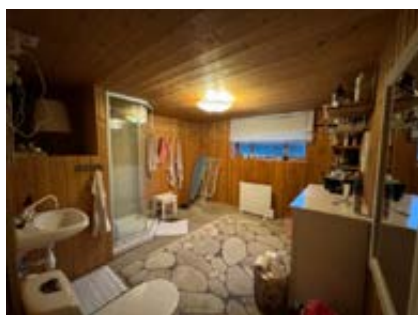
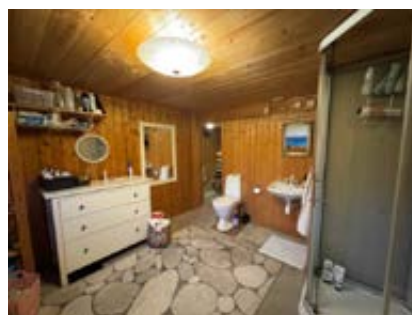
- Våtrommet har behov for omfattende oppgraderinger. For å sikre en løsning som oppfyller gjeldende krav, bør tettesjikt, sluk og røropplegg oppgraderes og dokumenteres.

Kostnadsestimat: 200 000 - 500 000

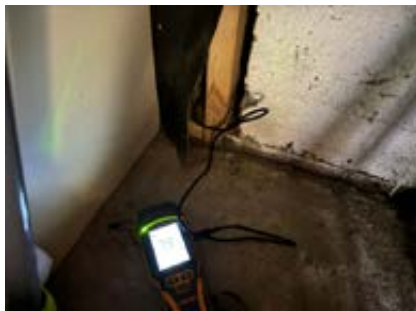
### KJELLER > BAD

Rommet har ikke tettesjikt, og det er påvist spor etter fukt rundt yttervegger langs gulvet. Fuktigheten vurderes å kunne stamme fra utsiden eller fra grunnen. Dette samsvarer også med opplysninger fra eier om at det i 2020 var vann i kjelleren. Det er også gjort målinger i åpen konstruksjon i naborom bak dusjkabinett, der ble det påvist normalt fuktnivå (8 vektprosent).

Manglende tettesjikt og påvist fukt medfører økt risiko for skjulte skader, sopp- og råteutvikling, samt forringelse av bygningskonstruksjonen.

Det bør gjennomføres ytterligere undersøkelser for å avdekke årsaken til fuktigheten, samt vurdere nødvendige tiltak for å etablere tilfredsstillende tettesjikt.

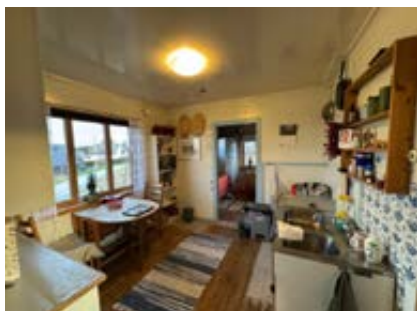
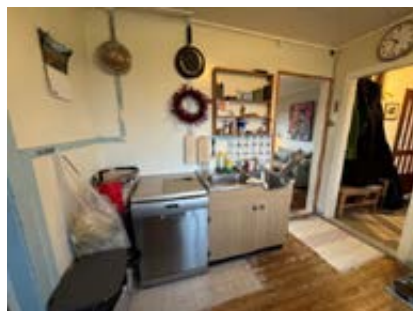
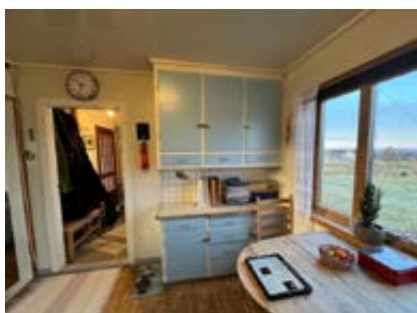
- Det er påvist skader på overflater/kjøkkeninnredning utover normal slitasjegrad.

Kjøkkeninnredningen er av eldre dato og har slitasje og skader utover det som anses som normalt.

Kjøkkeninnredningen ser ut til å fungere, men bør vurderes for utbedring eller utskifting for å sikre funksjonalitet og estetikk. Dersom skadene ikke utbedres, kan det medføre redusert brukervennlighet og økt risiko for ytterligere forringelse.

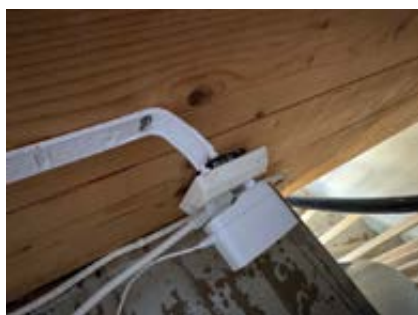
**Ja Det er ikke utført kontroll av anlegget de siste 5 årene og det er påvist avvik.**

Ut i fra observasjoner og en samlet vurdering anbefales det en kontroll av anlegget av fagperson. Undertegnende takstingeniør er ikke fagperson innen elektro, men anlegget fremstår visuelt at behov for oppgradering må påregnes.

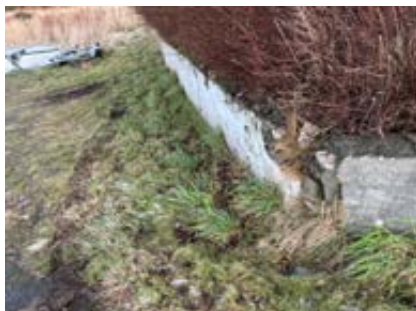
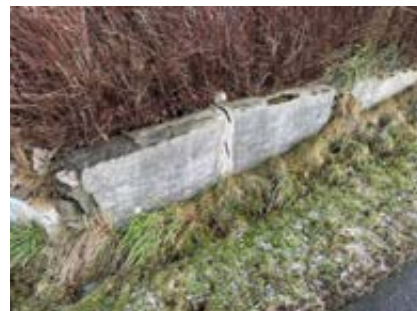
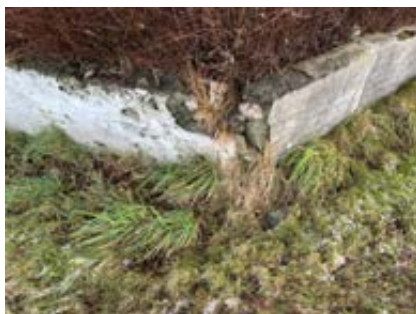
- Det er påvist større sprekker og/eller skjevheter i muren.

- Forstøtningsmuren må rives og ny mur bygges.

Kostnadsestimat: 20 000 - 100 000
