# Tilstandsrapport

Enebolig

Rensviktunet 1, 6521 FREI

Befaringsdato: 09.09.2026

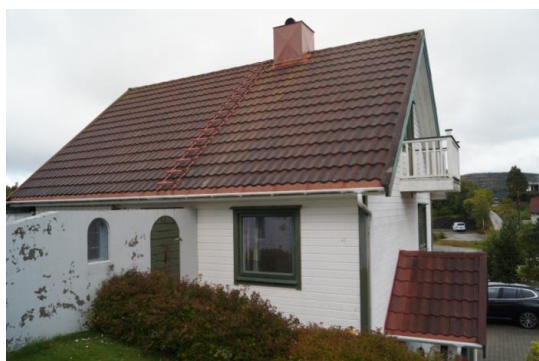
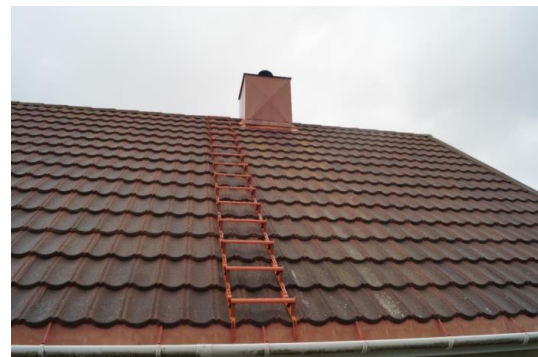
**Beskrivelse**  
Taket er tekket med steinbelagte stålplater. Besiktiget fra bakkenivå.

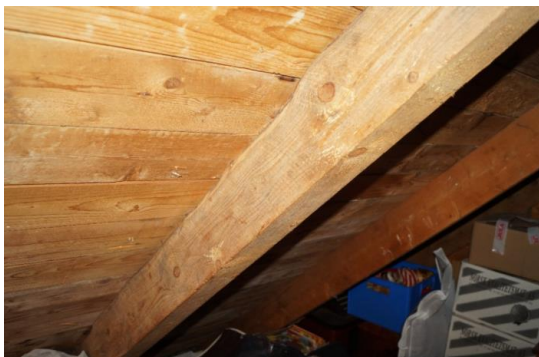
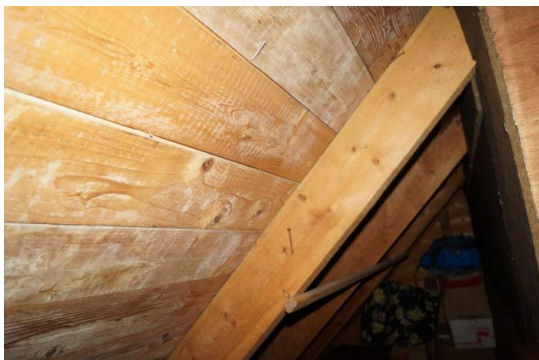
Raftkott / takkonstruksjon

Konstruksjonen er av eldre dato

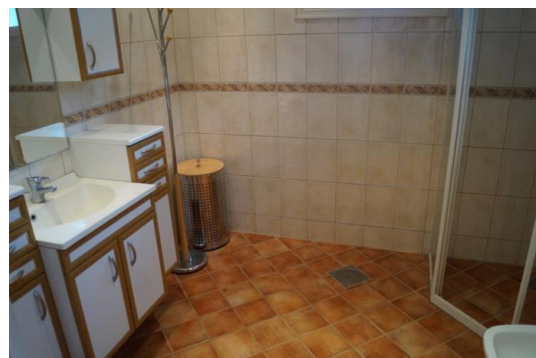
### UNDERETASJE/KJELLER > BAD

Konsekvens: Det er usikkerhet knyttet til membranens utførelse, tilstand og gjenværende levetid. Ved eventuell oppgradering bør det planlegges for full rehabilitering av våtrommet. Membran, sluk og øvrige vanntette sjikt bør da utføres i henhold til gjeldende krav og med tilfredsstillende dokumentasjon på utførelsen.
