# Klaus Nilsens gate 6

ÅLESUND SENTRUM

**Praktisk 3-romsleilighet med 2 verandaer, garasjeplass og svært sentral plassering | Heis i bygget**

## KLAUS NILSENS GATE 6

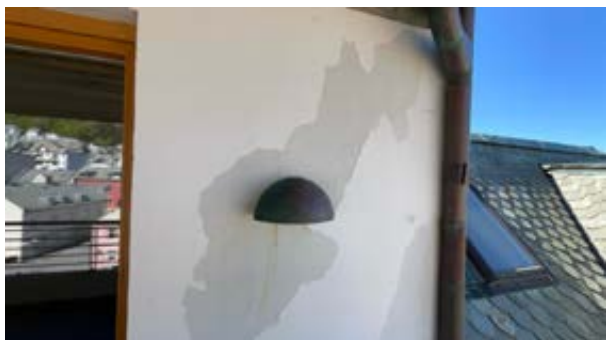
- Dersom avskallingen ikke utbedres kan det føre til at vann trenger inn i fasaden og utgjør ytterligere skade.

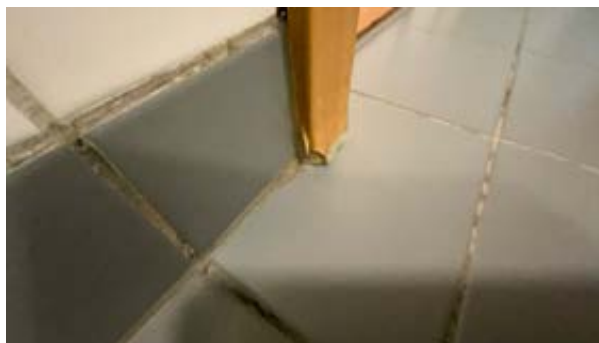
- Det er observert sprekker i silikofuger. Flisfuger har riss og er slitte.

Slitte flisfuger. Bildet er fra dusjsonen, men dette er også observert andre steder.

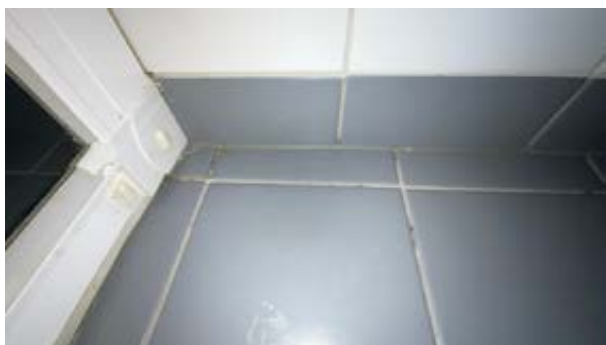
Slitte flis- og silikonfuger på gulvet inn mot dusjveggen. Dette er observert flere steder.

- Ett enklere tiltak enn å utbedre fallforholdet kan være å heve terskel med tett oppkant og sørge for at denne overgangen er tett. Dette er ikke iht. forskrift, men kan vurderes som et midlertidig tiltak.
