Madlalia Terrasse 14

HAFRSFJORD

Enebolig med fantastisk utsikt til Hafrsfjord -
Meget etterspurt og populær beliggenhet

Rapportdato: 6.2.2026 (Gyldig til 6.2.2027)

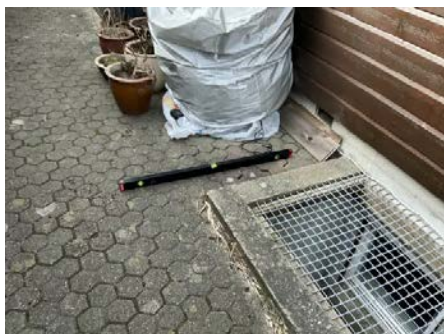
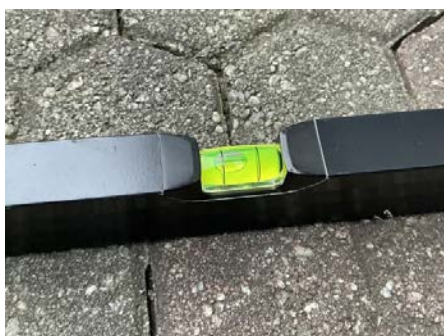
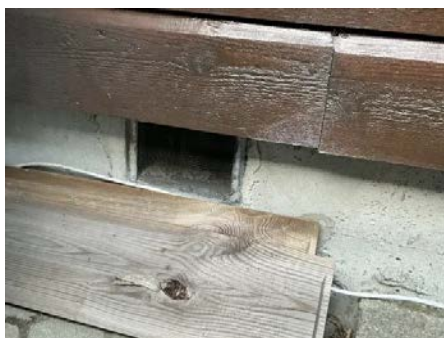
6.1 Drenering

Inspeksjonen avdekket at terrenget stedvis heller inn mot boligen TG 3. Dette er en uheldig situasjon som kan føre til: Økt belastning på den utvendige dreneringen. Risiko for fuktgjennomtrengning i grunnmuren. Overflatevann fra tak er tilkoblet avløp.

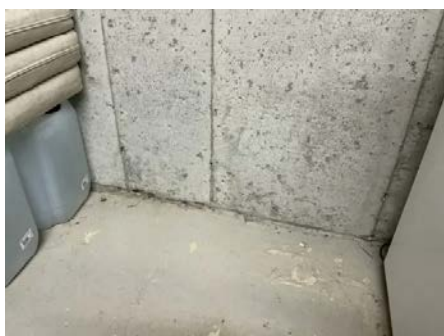
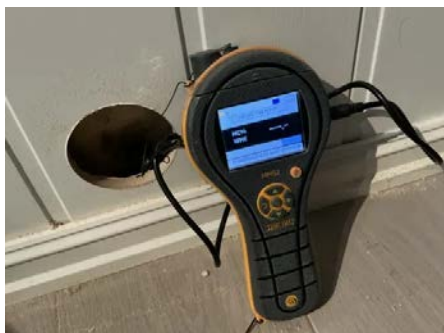
6.3 Rom under terreng

Type rom under terreng	Innredet
Er det gjennomført arbeider etter byggeår?	Ja
Kjeller er innredet 2015.	
Er det foretatt hulltaking i utlektet vegg eller i eventuelt oppforet tregulv?	Ja
Er det symptomer på fuktskade? (se etter skader og foreta fuktmåling)	Nei
Er oppholdsrom manglende ventilert?	Nei
Oppsummering av rom under terreng	TG-1
Det er foretatt hulltaking i nedre del av vegg i stue. Ved fuktmåling i treverk i forbindelse med hulltaking, måles det et fuktinnhold som er under faregrensen for utvikling av skader. Utforede vegger under terreng er en utsatt konstruksjon, med hensyn til fuktinnslag utenfra og kondens på grunnmuren. Utsatte steder er kontrollert med fuktindikator. Det ble ikke registrert unormale fuktverdier.	
Rom er ventilert med åpnings-vindu. Spalte-ventil i vindu.

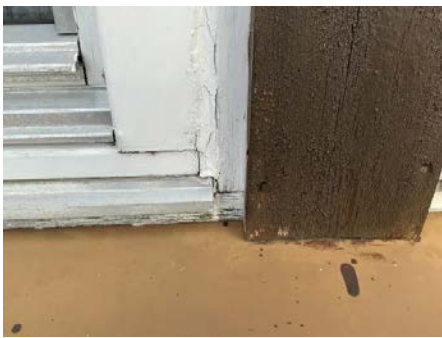
Vinduer og dører har nådd over halvparten av forventet funksjonstid TG 2. Det vil være større risiko for punktering av glass og større behov for vedlikehold i tiden som kommer. Vindu i 2 etasje fremstår som vær-slitt. Vinduer har en forventet tid for utskifting på 20 - 40 år. Tredører/aluminiumsdører har en forventet tid for utskifting på. Kort/middels/lang - 20/30/40 år. Normaltid for justering av vindu og dører 2 - 8 år.

Vindu i 2 etasje fremstår som vær-slitt.

Regelmessig vedlikehold og inspeksjon kan forlenge levetiden. Bytte av terrasse-dør til balkong 2 etasje må påregnes. Det registreres fukt/råte i dør og tetting er usikker.

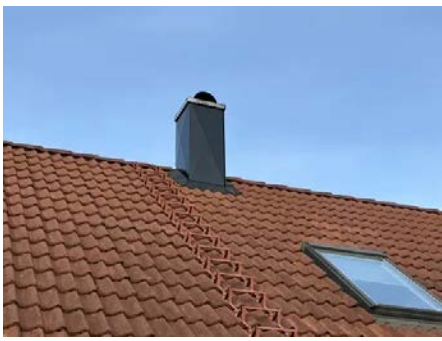
6.7 Skorstein over tak

Pipe er dekket med beslag over tak. Høyde vurderes ved som tilstrekkelig ved visuell kontroll sett fra bakke.

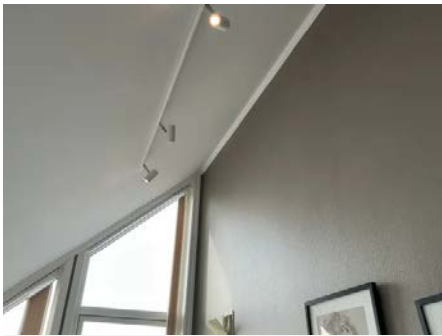
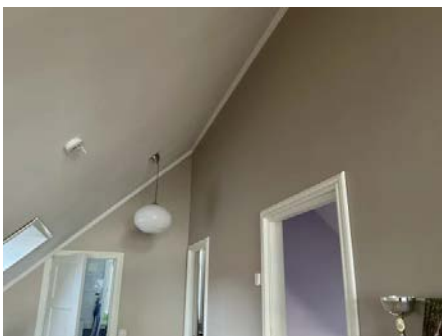
6.8 Takkonstruksjon og loft

Takkonstruksjon er lukket og er ikke tilgjengelig for kontroll.

Kontroll av lufting/konstruksjon anbefales når forholdene tillater det.

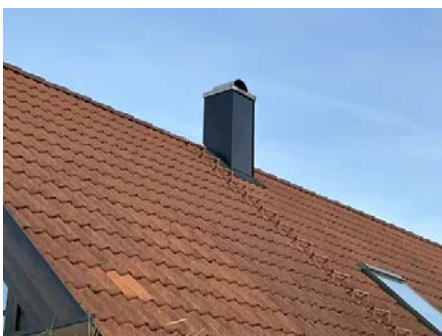
6.9 Takteking

Er det gjennomført arbeider etter opprinnelig byggeår?	Nei
Taktekking er fra byggeår.	
Er det registrert skader, deformasjoner eller begroing på taktekkingen?	Ja
Er det synlige avvik på beslag/inndekning rundt pipe og andre takgjennomføringer?	Ikke kontrollert
Har tekkingen nådd en alder som gir økt risiko for skader eller følgeskader?	Ja

Siden taket (takkonstruksjon, taktekking og skorstein) kun er observert fra bakke, er vurderingen begrenset av dette. Det er ikke sikkerhetsmessig forsvarlig å bevege seg ut på taket. Selv om det ikke er avdekket skader under befaringen, betyr ikke dette at det ikke foreligger skader som en besiktigelse på taket kan avdekke.

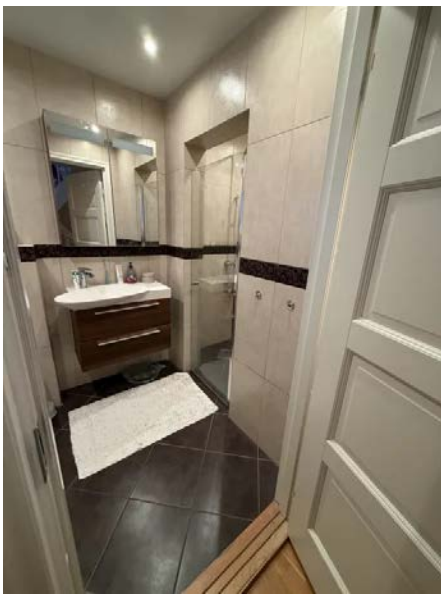
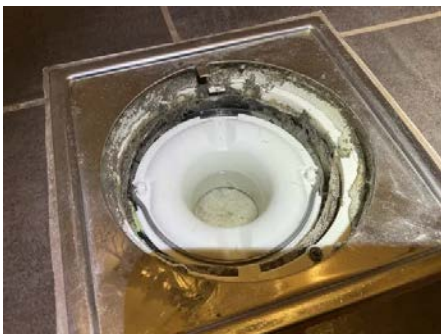
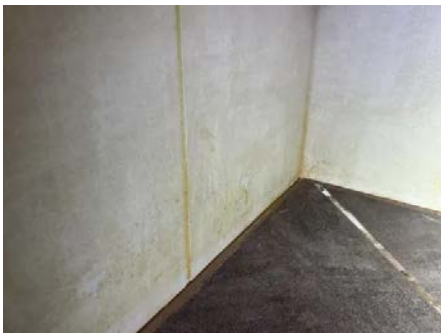
6.20 Våtrom: Bad 1 etasje

Høydeforskjell fra topp sluk-rist i dusj-sone til gulv ved ved terskel er målt til 14 mm. Anbefalt løsning 25 mm. Del av gulv er flatt uten fall. Ved annet lekkasjevann vil noe vann bli liggende på gulv. Registrert fall til sluk tilfredsstillende ikke anbefalte løsninger, men vurderes å være tilstrekkelig da vann ledes til sluk. Det registreres "bom" i noen gulvflis (mangelfull heft mot underlag). Fremstår ellers med normal slitasje alder tatt i betraktning.

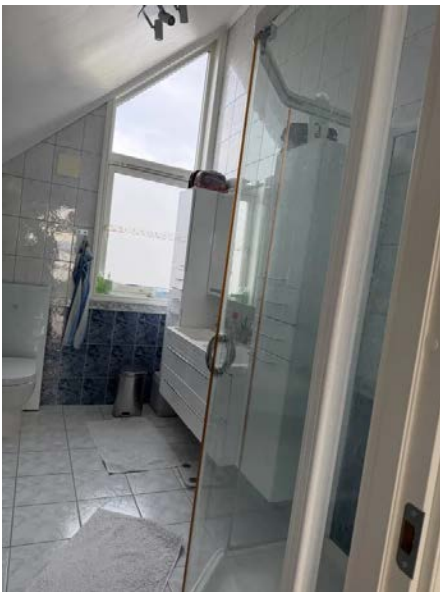
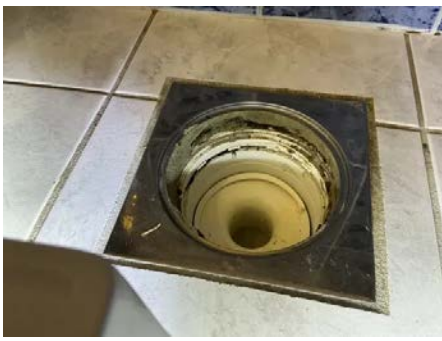
6.21 Våtrom: Bad 2 etasje.

Dør er plassert i våt-sone. Utførelse av foringer og listverk mot dør er ikke en fukt-sikker løsning. Synlig fukt-skade på list og foring til dør. Avtrekks-kanal er ført gjennom tak og opp på kaldloft. Diffusjons-sperre (plastfolie) er skjult i konstruksjon og er ikke tilgjengelig for kontroll. Man kan kun anta at diffusjonssperre (plastfolie) er etablert etter gjeldene anvisning.

TG 3 på grunn av det er liten høydeforskjell fra topp sluk til tettesjikt ved døråpning og det er risiko for at eventuelt lekkasjevann renner ut gjennom døråpning.

Det må påregnes å bytte dør-list/foring. Prisoverslag er kunn sjablongmessig og kun utbedring av fall på gulv ved dør. For renovering av bad vil prisoverslag være 200 000 - 500 000 kr.
