# Helledalen 5

SYKKYLVEN

ENEBOLIG · TILSTANDSRAPPORT MED VERDITAKST

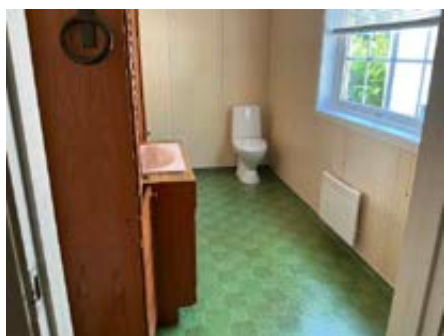
Bad 1. etasje

- Bad i 1. etasje av eldre dato, sannsynligvis sist oppusset en gang på 1970-tallet. Badet har vinylbelegg på gulv, det er tegn på at det er eldre gulvvarme i gulvet. Det er på vegger en eldre type med baderomsplater.
- Badet har toalett, innredning med servant og har tidligere hatt dusjkabinett, men dette er nå fjernet. Badet har eldre plastsluk og naturlig avtrekk gjennom veggventil/vindusventil.

#### **TG3** A.2.1.3 - Vanntett sjikt og tett tilslutning til sluk og andre gjennomføringer i gulv og vegger

**Kostnadsestimat:** kr 250 000 - 350 000

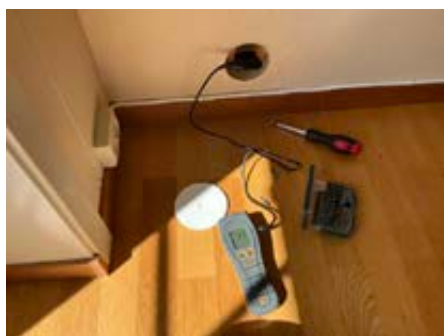
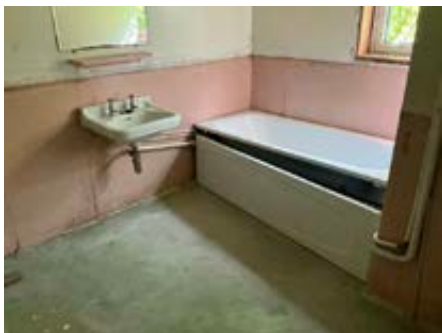
Bad i kjeller

*Bad/vaskerom i kjeller*

- Det er i kjelleren et eldre rom som tidligere har vært benyttet til bad/vaskerom. Rommet har betongulv, betongvegger som i nedre del har et tapetbelegg og malte innvendige tak. På rommet er montert et eldre badekar og en servant.

### **TG3** A.2.1.3 - Vanntett sjikt og tett tilslutning til sluk og andre gjennomføringer i gulv og vegger

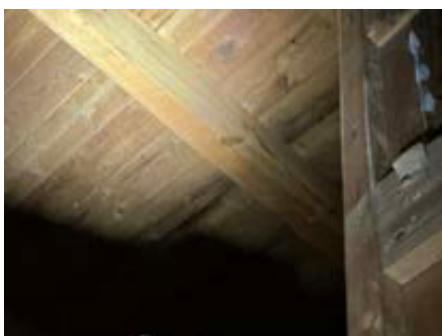
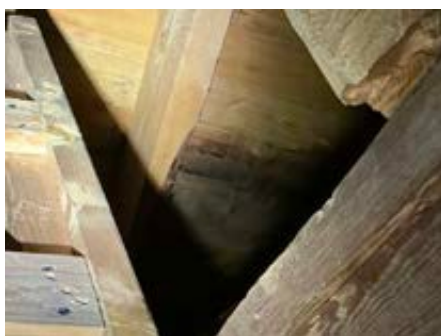
## **TG2** A.3.18.2 - Tekking (undertak, sløyfer, lekter og yttertekking) inkludert gradrenner, alle typer beslag på yttertak, takrenner og nedløp

Årstall: 1995
