# Grova 36

HAREID

**HAREID - Flott rekkehus med 3 soverom og carport fint og sentralt beliggende i Grova på Hareid | veranda | terrasse | hage**

Befaringsdato: 22.01.2026

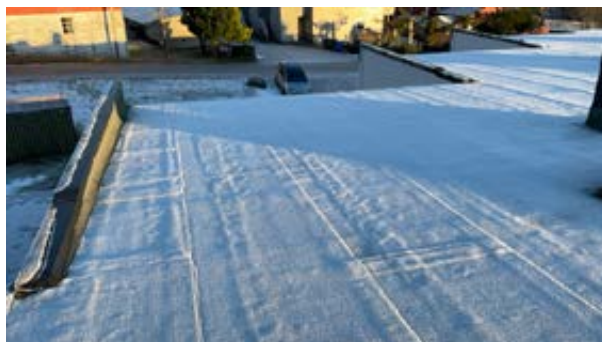
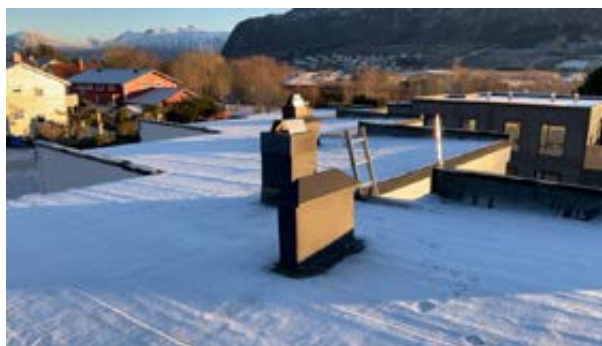
### TG 2 Nedløp og beslag

Toppfatt på pipekledningen har rustskader. Det er utettheter i taknedløp fra hovedtak. Takoverbygg mangler taknedløp.

- Overvåk tilstanden jevnlig. For å få tilstandsgrad 0 eller 1 må beslag/renner/nedløp skiftes ut, men tidspunktet for når dette er nødvendig er vanskelig å si noe om.
  - Det bør lages system for bortledning av vann fra taknedløp ved grunnmur.
- Toppfatt på pipekledningen bør skiftes for å hindre videre rustdannelse og potensiell vanninntrenging i pipen, noe som kan føre til skader på pipa og omkringliggende konstruksjoner.

Utettheter i taknedløp fra hovedtak må tettes for å unngå vannlekkasjer og isdannelse ved ringmuren, som kan medføre fuktskader og isdannelse ved ringmuren.

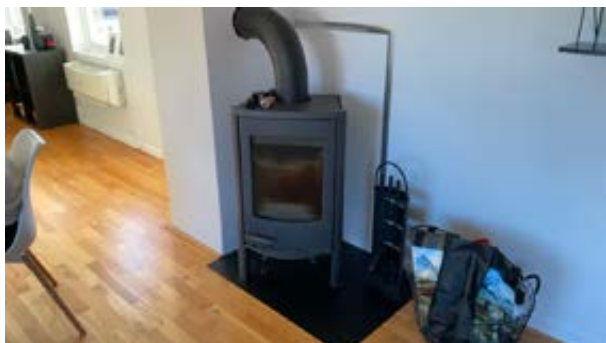
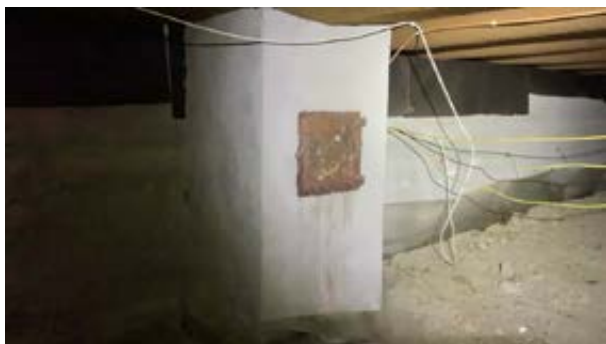
## TG 2 Kryp kjeller

Mindre deler av plater under vaskerommet har fuktskjolder. Fuktsøk avdekket ingen unormale fuktverdier under besiktigelsen.

Det bør gjennomføres nærmere undersøkelser for å avdekke årsaken til fuktskjoldene, og nødvendige tiltak bør iverksettes for å hindre eventuelle videre fuktpåvirkning.

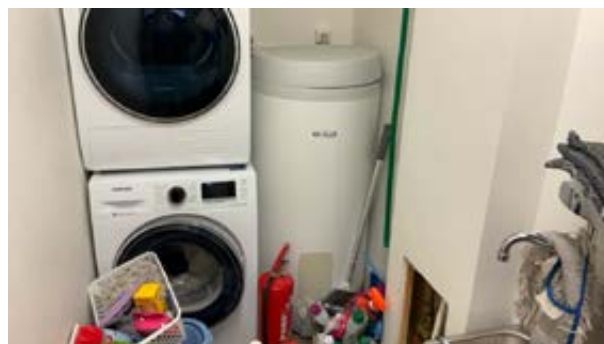
- Det bør etableres tilfredsstillende el-tilkobling etter gjeldende forskrift.

For å redusere risiko anbefales fast tilkobling av varmtvannsberederen utført av elektriker. Dette reduserer fare for varmegang og brann, og sikrer at anlegget er i henhold til gjeldende forskrifter.

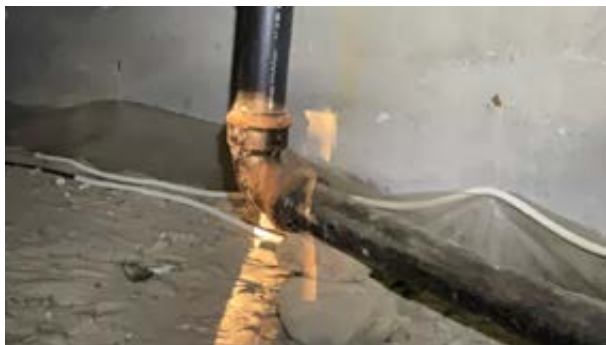
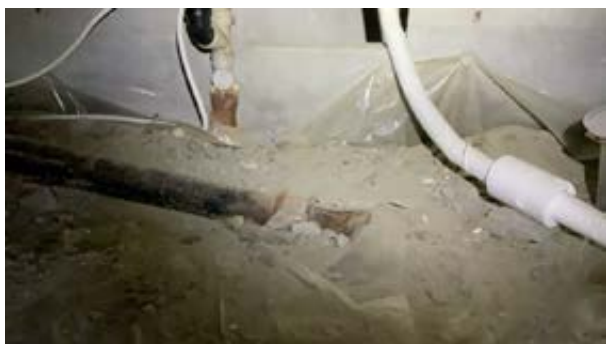
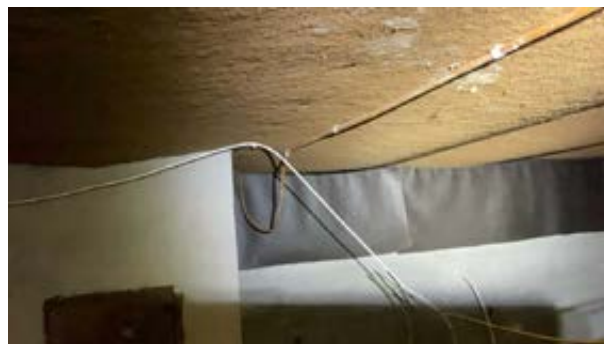
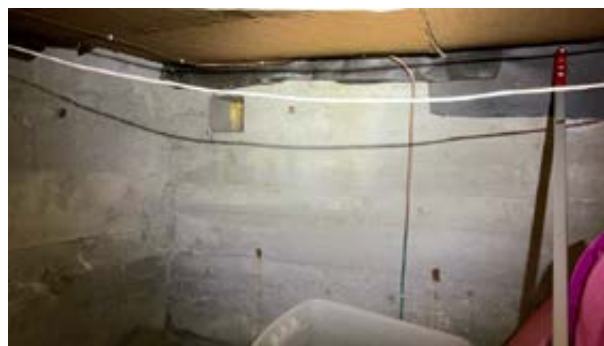
Avløpsrør med rust og korrosjonskader bør vurderes nærmere av rørlegger, og eventuelt skiftes ut for å forebygge lekkasjer og følgeskader. Konsekvensen av å ikke utbedre dette er økt risiko for lekkasjer og driftsproblemer i avløpssystemet.
