# Fiskarstrandvegen 17

Enebolig med fantastisk utsikt og potensiale |  
Renoveringsbehov

| Adresse | Fiskarstrandvegen 17<br>6035 FISKARSTRAND |

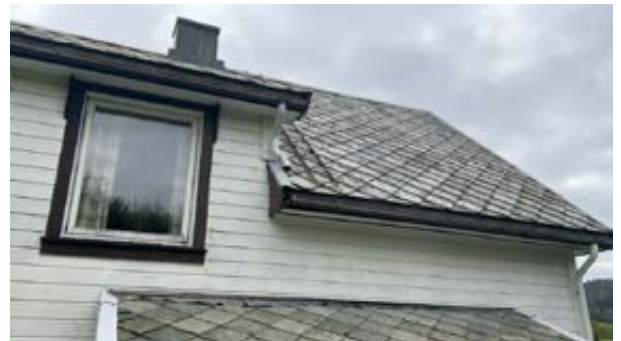
- Det er målt fuktighet på loftet. Nøyaktig årsak er ikke kjent. Det kan være taktekkingen eller det kan være utvendig beslag.

- Basert på oppdagelsene på loftrommet må det gjøres nærmere undersøkelser. Det er derfor satt TG3 på taktekkingen. Avviket kan ligge på taktekkingen eller på utvendige beslagløsninger. Kostnadsestimat er satt opp i mot kontroll og ikke utbedring.

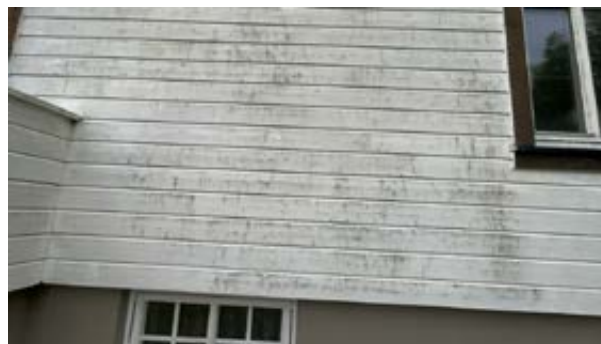
Kledningen fremstår jevnt over som værslitt.

- Kledning må overflatebehandles slik at levetiden forlenges og at konstruksjonen ikke skal forringes ytterligere.
- Det må etableres musesperre i underkant av kledning for å hindre skadedyr å trenge inn i boligen.

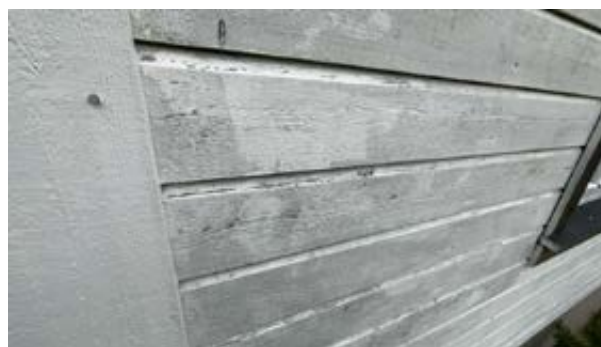
Eksempel av værslitt område.

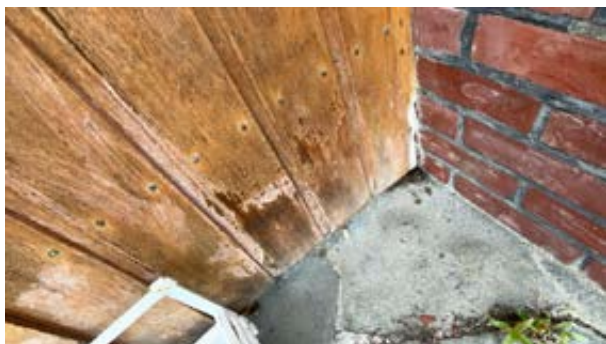
Værslitt ytterdør.

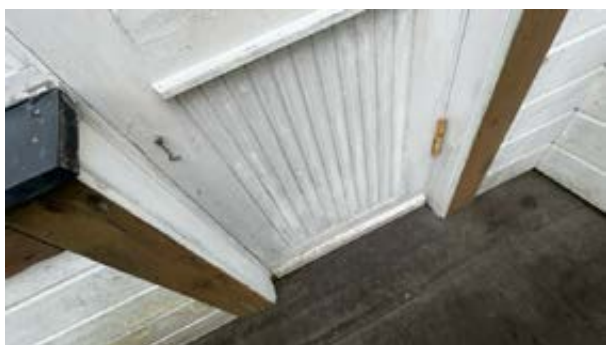
Værslitt terressedør.

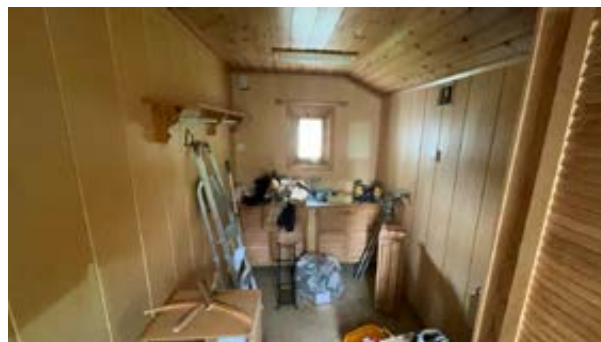
HOVEDETASJE > VASKEROM

## TG 0 Tilliggende konstruksjoner våtrom

Våtsone (vasken) ligger mot yttervegg. Det ble forsøkt boret inn i vegg, men det var flere platelag som gjorde til at medbrakt verktøyet ikke var stort nok. Det er foretatt fuktmåling inne i hullet, men ikke i bunnsvill. Det ble målt 14,9 vektprosent fuktighet i trevirke. Vektprosent blir gradert slik:

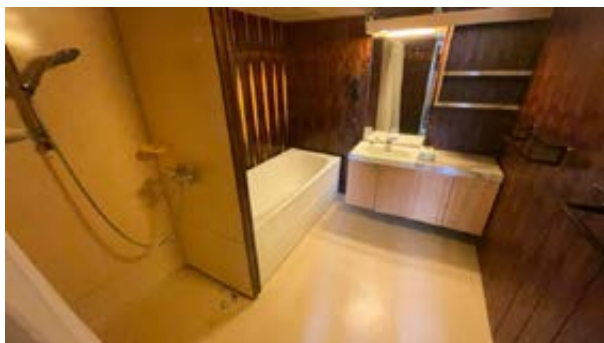
UNDERETASJE > BAD

### TG 2 Tilliggende konstruksjoner våtrom

- Tiltak og kostnadsestimat må sees i sammenheng med helheten til badet.
