# Furumoen 11. Misvær

RIMELIG ENEBOLIG SENTRALT MISVÆR. M/DOBBELTGARASJE

Befaringsdato: 09.06.2026

Rapportdato: 30.06.2026

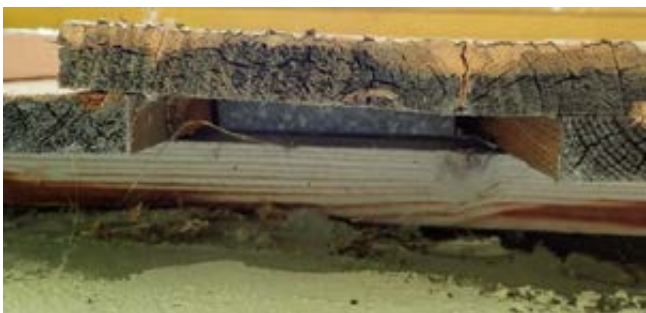
Luset mellom underliggerne

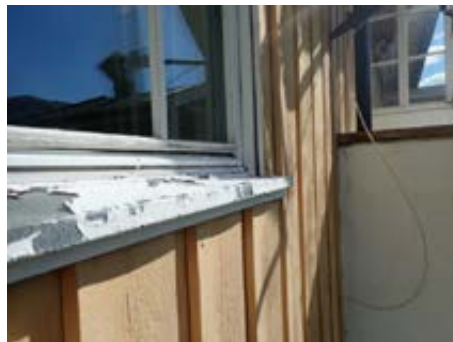
- Karmene i vinduer er slitte og det er sprekker i trevirket.

Et vindu på stua er stedvis råteskadet. Malingsavflasset og sprukne utvendige sprosser. Utvendig overflatebehandling av vinduene er påkrevet.

TG 2

- Det må foretas lokal utbedring.

Generelt vedlikehold på vinduene synes å være gjeldende.

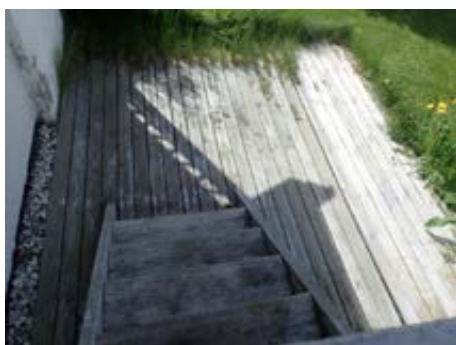
Det er skader i trinnene i betongtrappa til kjeller.  
Det er ikke rekkverk på trappa til altan.

Trapp fra terrasse dekke til altan

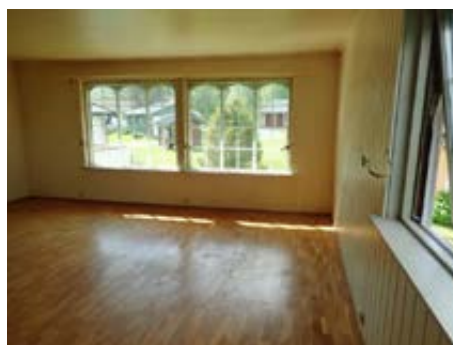
Brune vegger og tak pga. røyking

Det er skader og slitasje i parkettgulvene, vegg og takplatene er infisert av røyklukt.

Parketten fremstår med slitasje og skader og må rives. Det samme gjelder teppe på soverom.

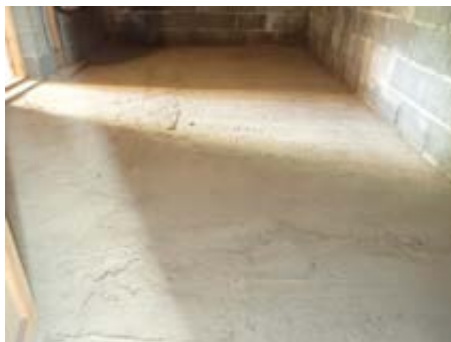
Grovstøpt betonggulv

Det indikeres fukt i gulv og vegg der vegg og gulv er med synlig misfarging. Generelt stedvis saltutslag i veggene. En av bodene er med grovstøpt gulv.

- Det påviste fuktnivå gir grunn til å overvåke konstruksjonen jevnlig for å se utvikling over tid, og eventuelt foreta tiltak for å unngå fuktskader.

Ingen spesielle tiltak er nødvendig utover kontroll av fuktintrekkene. Det opplyses at det ble etablert ny drenering i 2010 av kontaktperson.

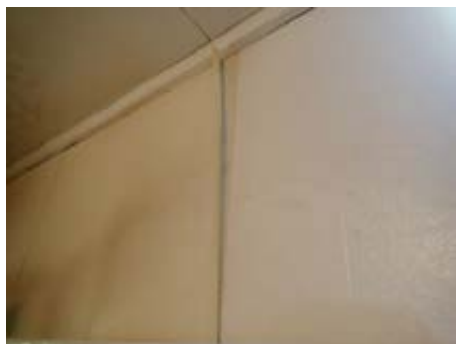
Stedvis åpne tapet skjøter. Tapetkrøll i hjørnene. Fukt og røykskader i takplatene

- Dersom det ikke gjøres tiltak, kan dette medføre oppfukning, oppsvelling og forringelse av materialer over tid og fuktskader på tilstøtende konstruksjoner.
- Utette skjøter i våtromstapet kan føre til at fuktighet trekker inn og skader konstruksjonene bak tapetet.

Åpen tapetskjøt

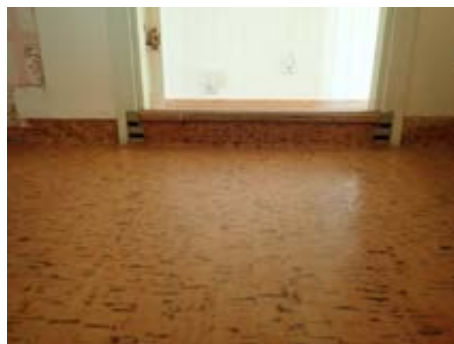
Oppbrett ved dør.

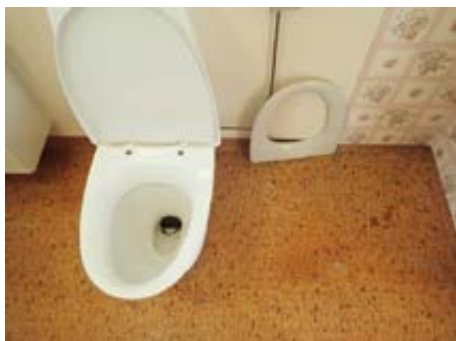
Sete og lokk mangler

Nytt Sete og lokk monteres

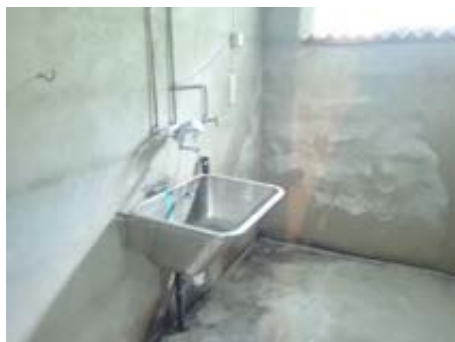
Vaskerom

Fukt inntrekk i overgang gulv/vegg. Saltutslag i vegg

Det er ikke treverk på veggene som kan ta skade.

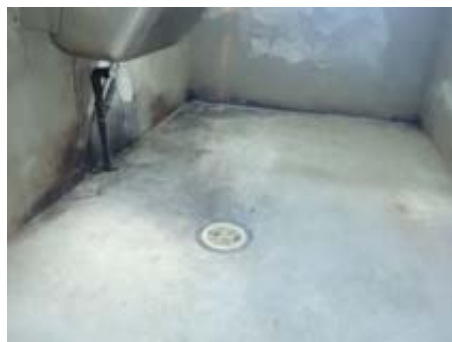
Fukt inntrekk i overgang gulv/vegg.

Betonggulv

Rengjør betonggulvet grundig for støv, fett etc. Påfør en vanntett, sementbasert svinmaling/slemming som Hey'di K11 Xtra hos Hey'di. Dette strykes på i flere lag og danner en mekanisk sperre mot vannet.

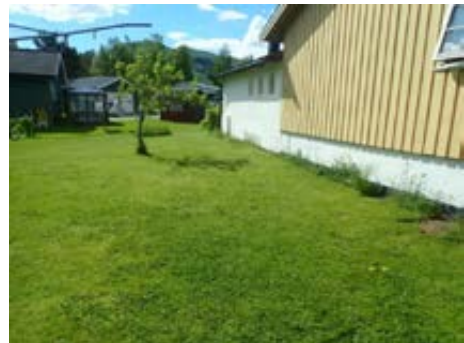
Terreng

Det anbefales terrengjustering for å få riktig fall langs grunnmuren. Ideelt bør det i en avstand på ca. 3 meter være god helning vekk fra husets grunnmur.
