# Sandvika 4

Adresse	Sandvika 4 6149 ÅRAM
Prisantydning	Kr 2 590 000,-
Omkostninger	Kr 17 900,-
Totalpris	Kr 2 607 900,-
BRA-i/BRA Total	229/229 m <sup>2</sup>
Eierform	Eiet
Boligtype	Enebolig
Byggeår	1994
Soverom	4

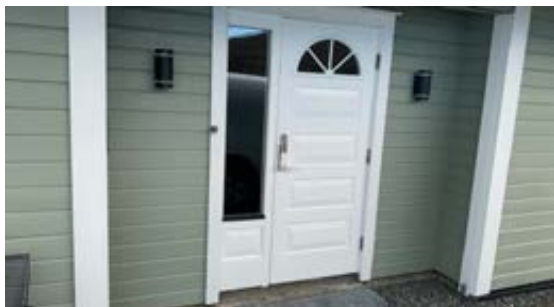
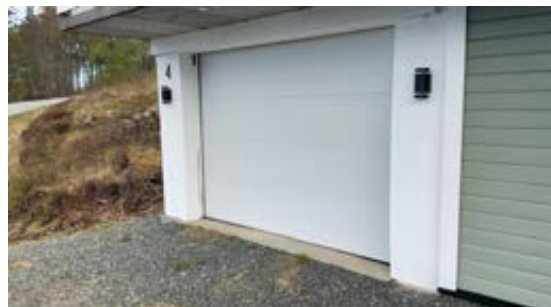
## TG 3 Dører - 2

- Det er påvist dør(er) med fukt/råteskader.

- Døren(e) står foran utskiftning.

Kostnadsestimat: 20 000 - 100 000

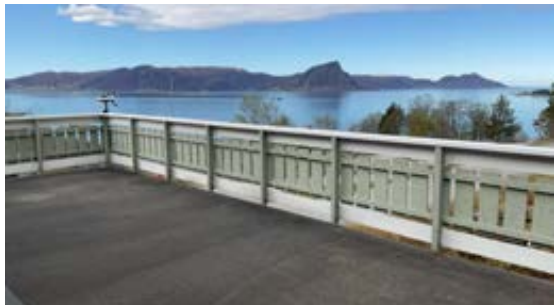
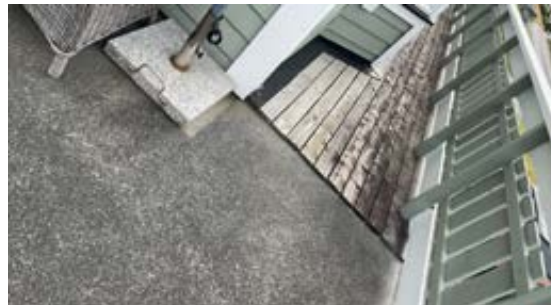
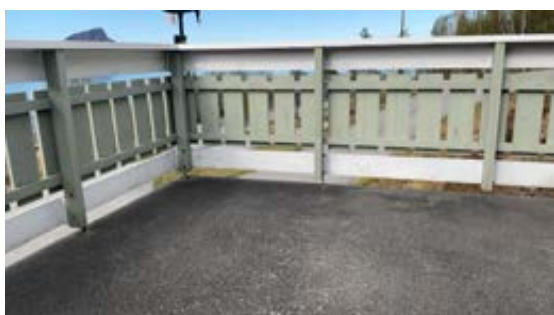
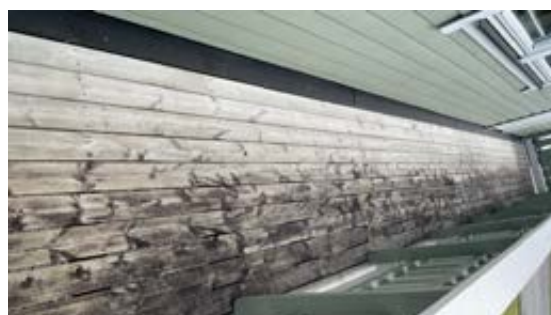
## TG 2 Utvendige trapper

- Det er påvist andre avvik:

- Det må foretas tiltak for å lukke avviket.

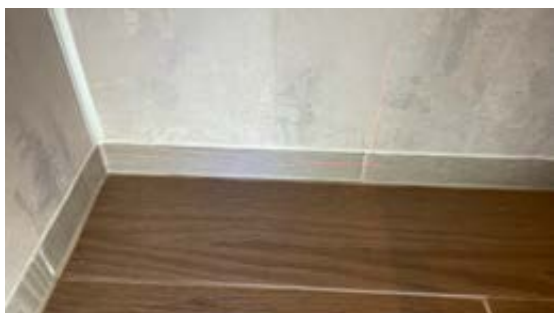
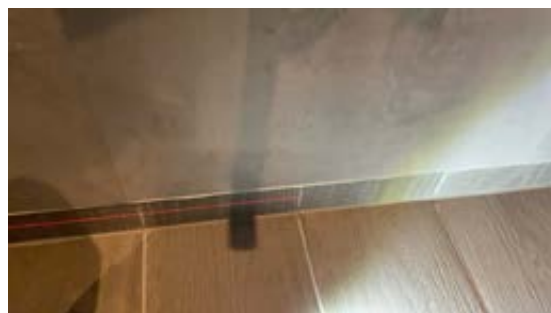
## KJELLER > BAD KJELLER 5,5 M<sup>2</sup>

- Det er påvist avvik i fallforhold til sluk i forhold til krav i forskrift på byggetidspunktet.

Våtrom fungerer med fall avviket

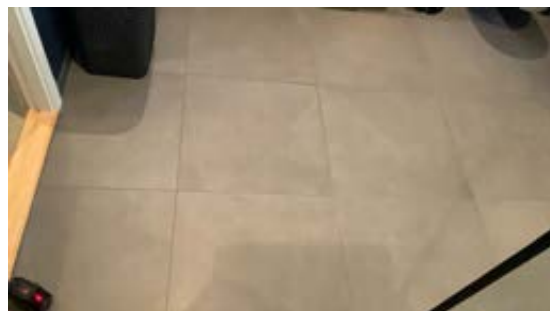
- Det er påvist at noen fliser har bom (hulrom under).
- Det er påvist avvik i fallforhold til sluk i forhold til krav i forskrift på byggetidspunktet.

Bomfliser i området.

- Selv om bom eller hull lyd ikke alltid er et umiddelbart problem, bør det overvåkes nøye før eventuell utvikling i sprekker i flisfuger e.l. oppstår. Dette må en foreta tiltak for, for å begrense utviklingen.

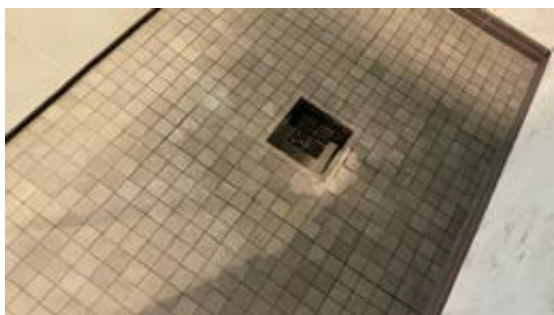
Bra lokalt fall.

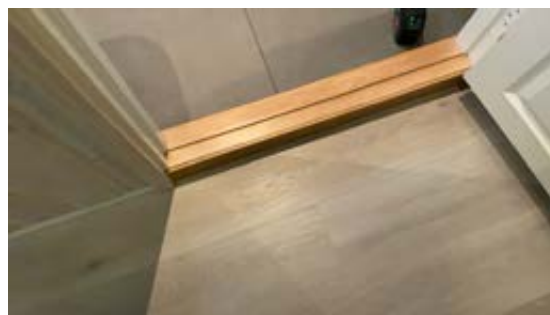
Oppkant ved dør på ca. 20 mm.

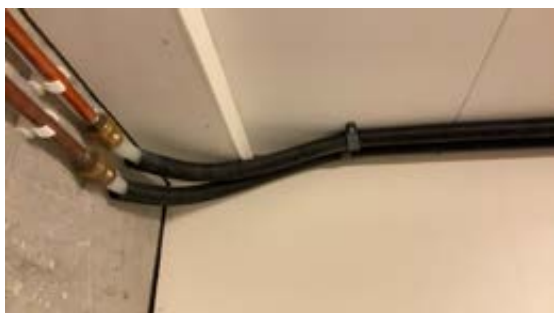
Det mangler tettemuffe.

- Det må monteres tettemuffer i enden av varerørene.

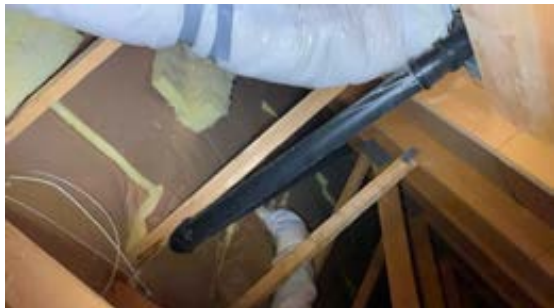
Lufting bør være isolert for å unngå kondens ved minusgrader.

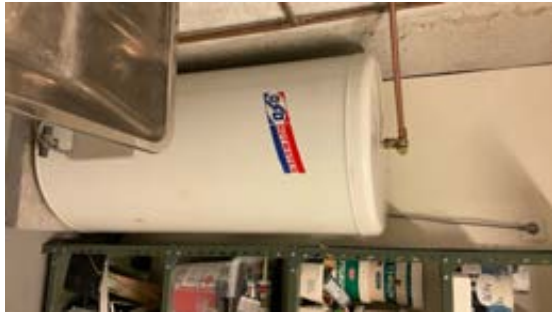
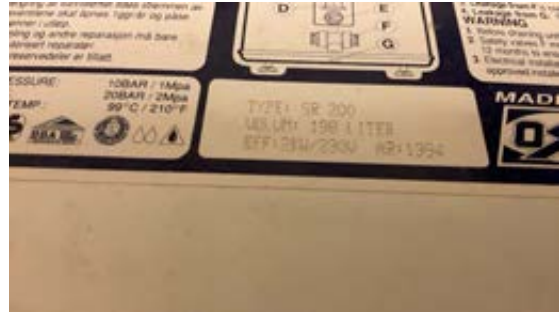
## TG 2 Varmtvannstank

- Det er ikke behov for utbedringstiltak siden tanken fungerer i dag, men ut ifra alder kan skader plutselig oppstå på eldre tanker.

Ved eventuell utskifting av varmtvannstank, må en iht. gjeldende el-forskrift NEK400:2014. I denne normen er det krav om at varmtvannsberedere med effekt på 1500W eller mer, skal være fast tilkoblet når de monteres i en bolig, og kan ikke tilkobles via støpsel.

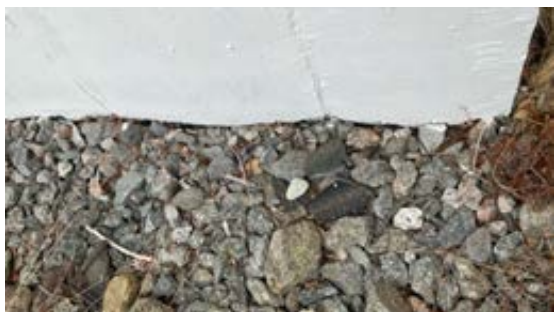
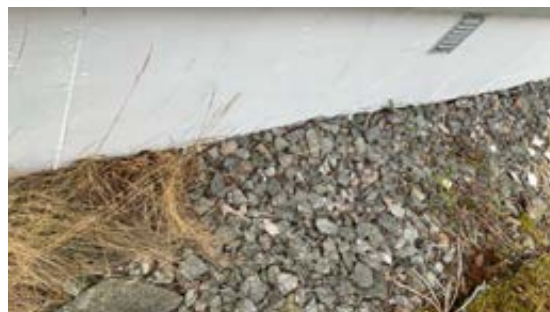
### TG 1 Grunnmur og fundamenter

Bygningen har betonggrunnmur. Det er stripefundamenter av betong under grunnmur.

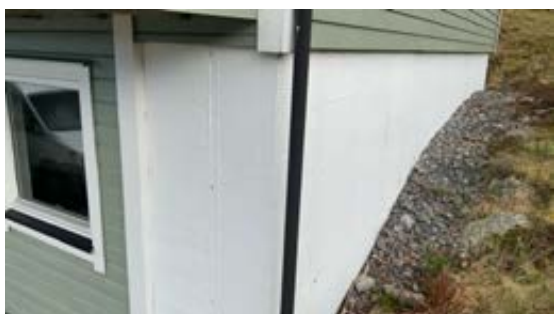
## TG 0 Terrengforhold

Skrående terreng mot sørvest. I følge eier er det laget en grøft på baksiden av huset. Fra laveste enden på den grøfta er det lagt et 6 toms rør gjennom plenen, og til grøfta langs veien på nedsiden av eiendommen, nettopp for å lede overflatevann bort fra muren. Dette tiltaket ble gjort samtidig som huset ble bygget. Generelt bør terreng rundt hus helst planeres med fall 1:20, men minst 1:50 fra bygget til en avstand på minst 3,0 m.
