# Gamlevegen 11

MOLTUSTRANDA

Koselig enebolig med nydelig utsikt | 3 soverom |  
Peis | 2 verandaer |

# Tilstandsrapport

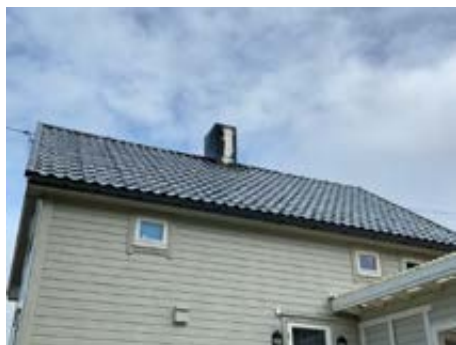
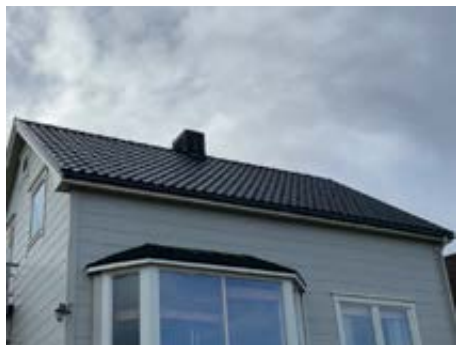
Avskalling av takbelegg forkorter taktekkings levetid, og medfører at taktekkingen er mer utsatt for korrosjon skader. Tiltak med avskalling av takbelegg må påregnes/vurderes.

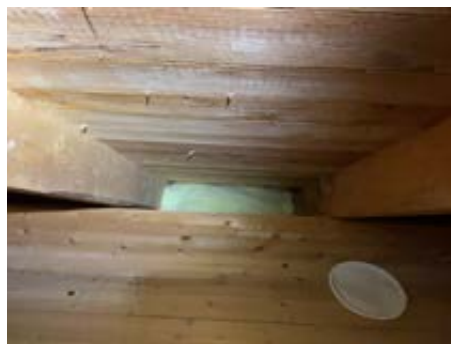
Skråtak uten lufting kan medføre at oppvarmet luft fra loftet kondensere i takkonstruksjonen når den møter kalde overflater. Det anbefales derfor og etablere luftespalte mellom taktro og isolasjonen. Downlights anbefales isolert på kryploftet.

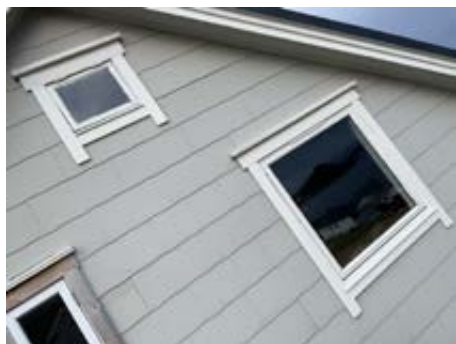
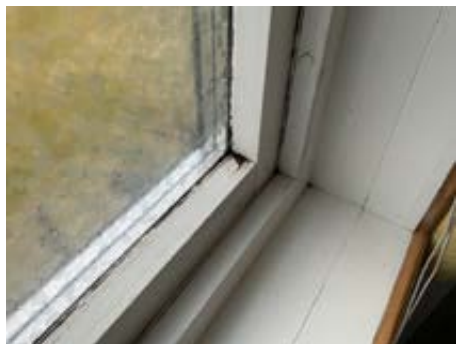
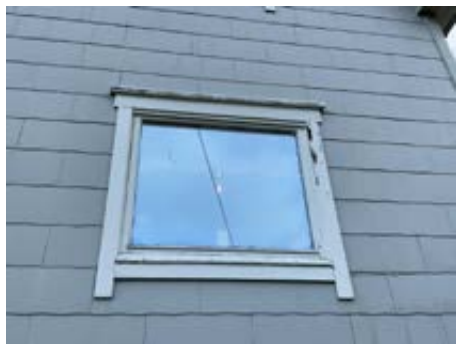
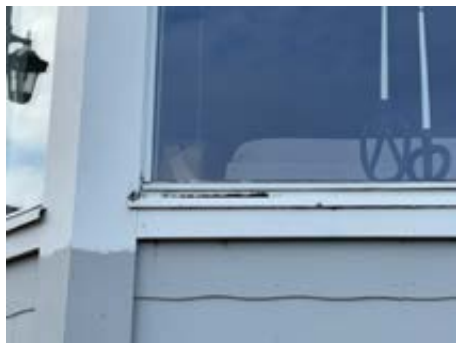
- Karmene i dører er værslitte utvendig og det er sprekker i trevirket. Det er ikke montert beslag under dørtersklene, og glasset i kjellerdør mangler. Utvendig belisting rundt ytterdør i hovedetasje har uttetheter.

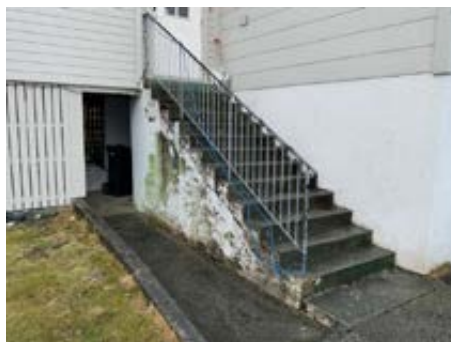
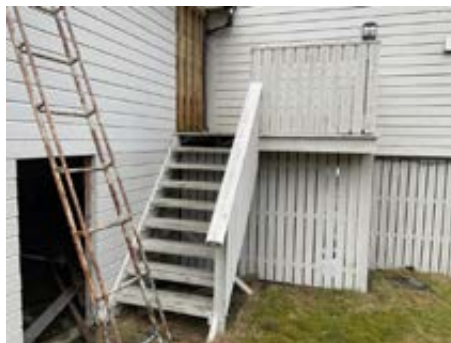
- Det er ikke krav om utbedring av rekkverkshøyder opp til dagens krav. Vedlikehold av trapper og rekkverk må påregnes.

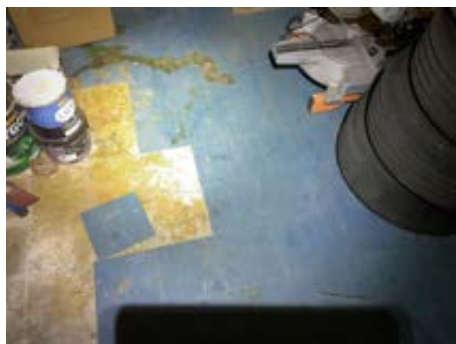
## TG 3 Etasjeskille/gulv mot grunn

Etasjeskille i bjelkelag konstruksjon med gulvbord. Kjellergulv av betong.

- Det er målt høydeforskjell på mellom 15-30 mm gjennom hele rommet. Tilstandsgrad 2 gis med bakgrunn i standardens krav til godkjente måleavvik.
- Målt høydeforskjell på mellom 10 - 20 mm innenfor en lengde på 2 meter. Tilstandsgrad 2 gis med bakgrunn i standardens krav til godkjente måleavvik.
- Målt høydeforskjell på over 20 mm innenfor en lengde på 2 meter. Tilstandsgrad 3 gis med bakgrunn i standardens krav til godkjente måleavvik.
- Målt høydeforskjell på over 30 mm gjennom hele rommet. Tilstandsgrad 3 gis med bakgrunn i standardens krav til godkjente måleavvik.

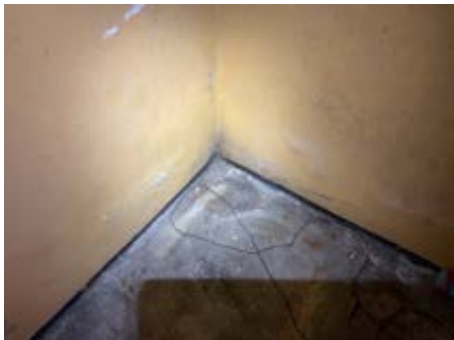
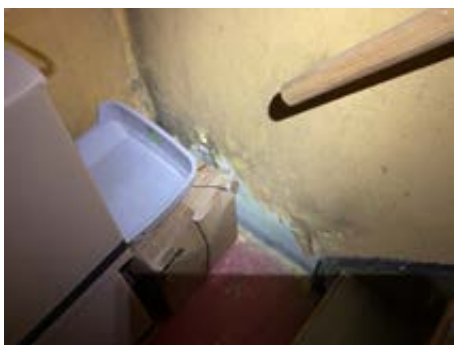
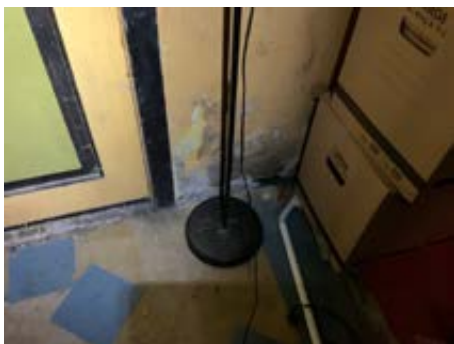
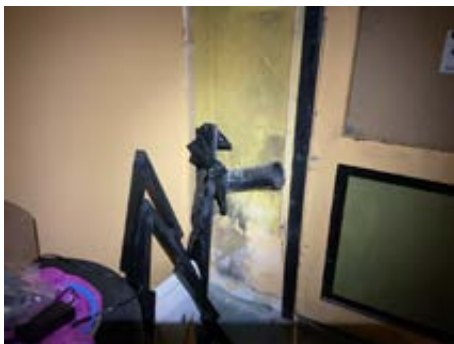
- Det er påvist indikasjoner på noe fuktgjennomtrenging i kjellergulv.
- Det er påvist indikasjoner på noe fuktgjennomtrenging inn i kjellermur.
- Det er påvist synlig fuktighet på mur/gulv i kjeller.
- Kjeller har ingen ventilering/luftgjennomstrømning.

I kjeller har synlig grunnmur saltutslag og avskalling av maling mot gulvet. Årsaken til dette skyldes fuktvandring i grunnmuren som følge av svikt i drenering og fuktopptrekk fra grunnen.

- Det må foretas tiltak for å redusere/begrense fuktgjennomtrenging inn i kjeller.
  - Det påviste fuktnivå gir grunn til å overvåke konstruksjonen jevnlig for å se utvikling over tid, og eventuelt foreta tiltak for å unngå fuktskader.
- Alt organisk materiale i kjeller anbefales fjernet, inntil en får stoppet fuktinntrekket.

Kostnadsestimat: 10 000 - 50 000

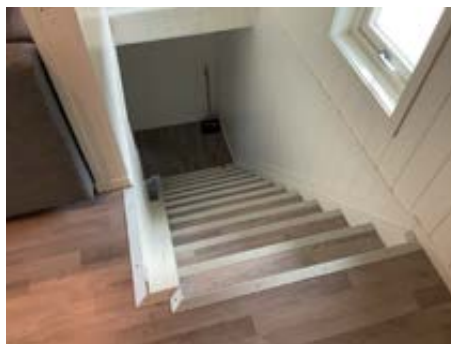
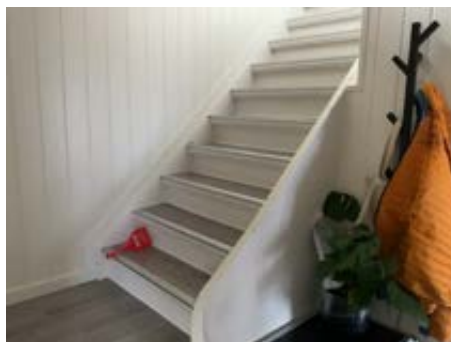
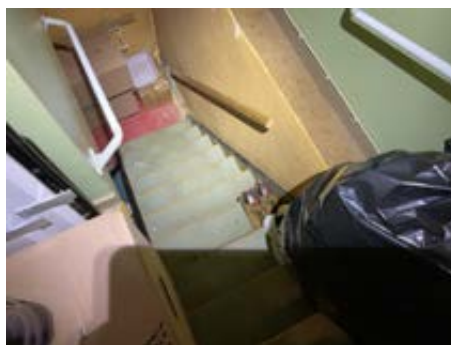
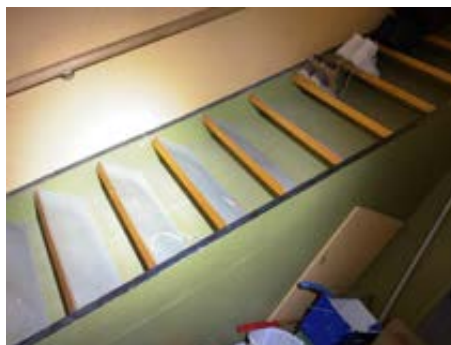
- Det mangler håndløper på vegg i trappeløpet.
- Rekkverkshøyder er under dagens forskriftskrav til rekkverk i trapper.
- Det er liten frihøyde i trappeløp

- Det er ikke krav om utbedring av rekkverkshøyder opp til dagens krav.
- Håndløper bør monteres, men det var ikke krav på byggetidspunktet.
- Rekkverk må monteres for å lukke avviket.

Kostnadsestimat: 10 000 - 50 000

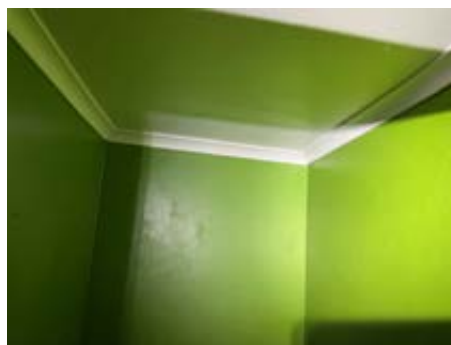
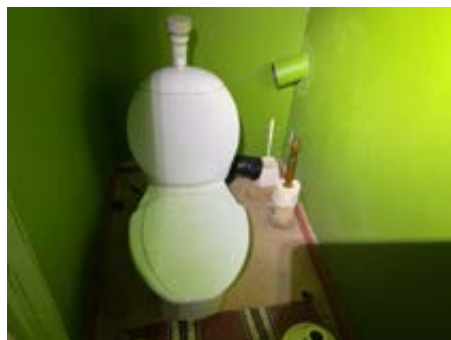
- Toalettrom har kun naturlig avtrekk fra rommet, NS 3600 krever mekanisk avtrekk for å kunne gi TG 0/1.
- Det er målt høyt fuktinnhold i gulv.
- Det er målt høyt fuktinnhold i veggflater i kjølerom.

- Mekanisk avtrekk bør etableres på toalettrom.
- Nærmere kontroll anbefales grunnet høyt fuktinnhold i gulvkonstruksjonen.
- Nærmere kontroll anbefales grunnet høyt fuktinnhold i veggkonstruksjoner.

Kostnadsestimat: 10 000 - 50 000

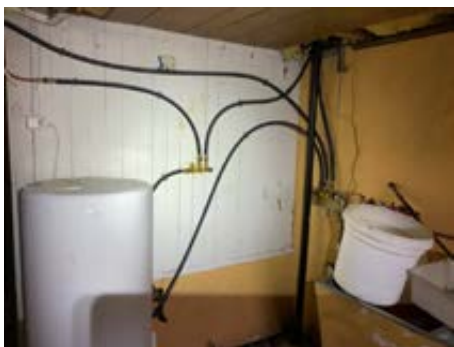
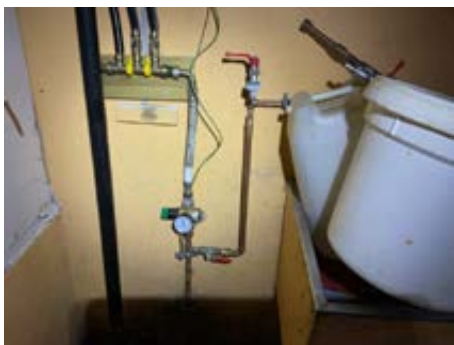
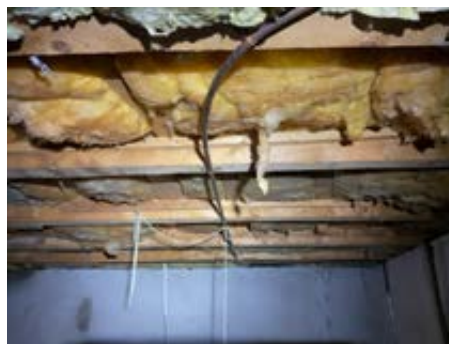
- Mer enn halvparten av forventet brukstid er passert på innvendige vannledninger.
- Arbeid på vannledninger er utført uten bruk av rørlegger.
- Det er påvist at vannrør som er utsatt for kulde har mangelfull isolering.
- Det mangler tettemuffer i enden av varerør på rør-i-rør-system.

Mer en halvparten av forventet levetid er overskredet gjelder vannrør fra byggeår. Rør i rør opplegg fra kjeller til kjøkken er lagt av ikke faglært rørlegger. Røropplegget i kjeller vil være utsatt for frost, da kjeller ikke er oppvarmet.

Avvik utskifting og behov for fornying gjelder røropplegg fra byggeår.

Røropplegg utført av ikke faglært rørlegger anbefales kontrollert for utførelse av autorisert rørlegger. Tiltak med øvrige påpekte forhold må påregnes/vurderes.

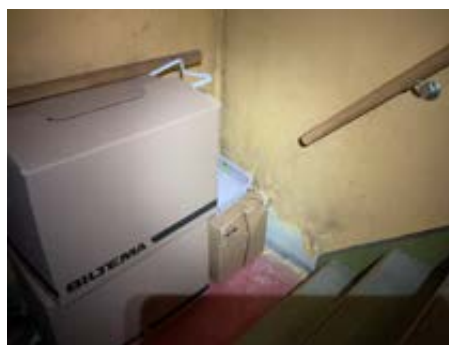
Det er synlig fuktinntrekk fra grunnen og terreng i kjeller.

- Det må foretas utskiftning av drenering/tettesjikt.

Kostnadsestimat: 100 000 - 300 000

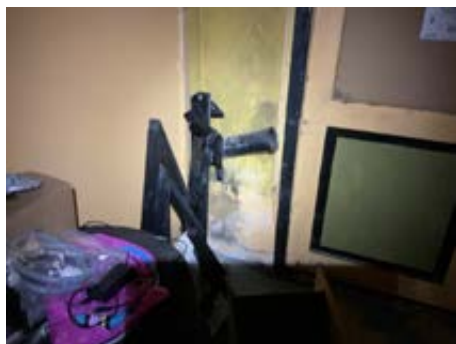
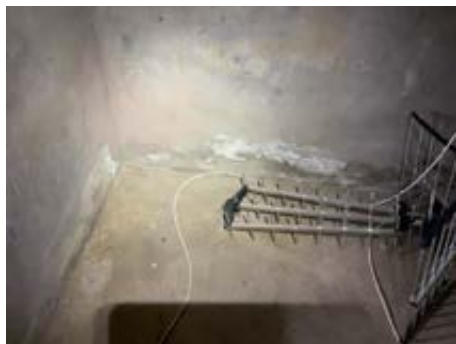
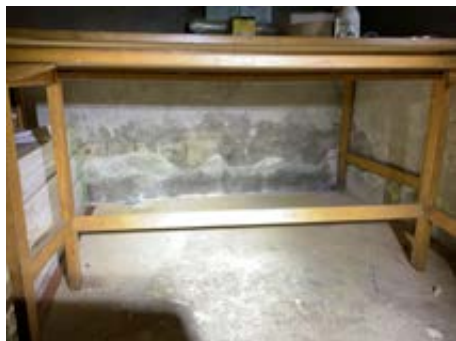
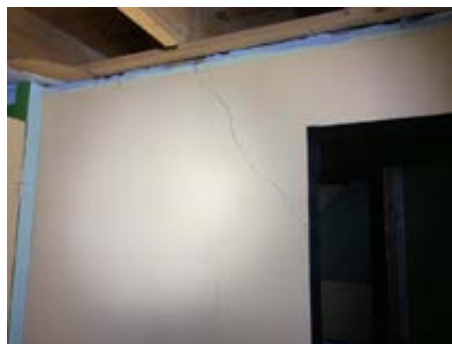
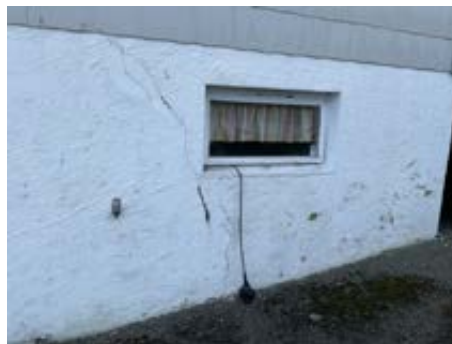
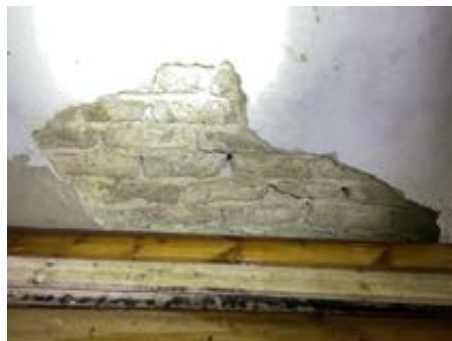
## TG 2 Grunnmur og fundamenter

Dobbel hullsteinmur i murpusset og malt.

- Det er registrert skråriss som er symptom på setninger.
- Det er registrert løs puss på muroverflater.

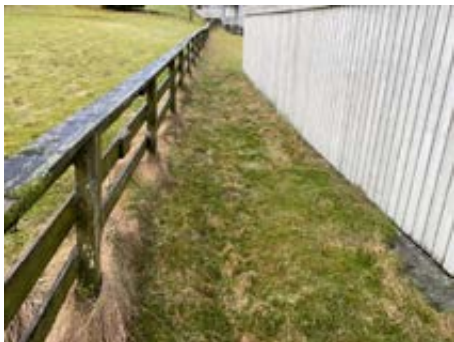
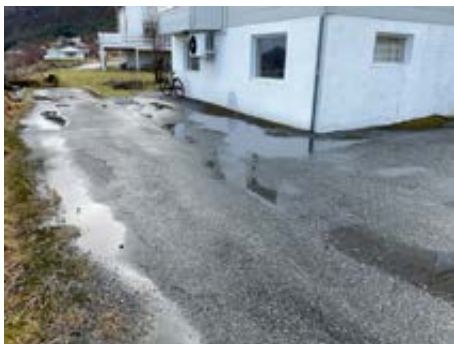
## TG 2 Utvendige vann- og avløpsledninger

Ukjent utførelse på bunnledninger og utvendige vann og avløpsrør.

- Det er ikke behov for utbedringstiltak siden anlegget fungerer i dag, men ut ifra alder kan skader plutselig oppstå på eldre anlegg.

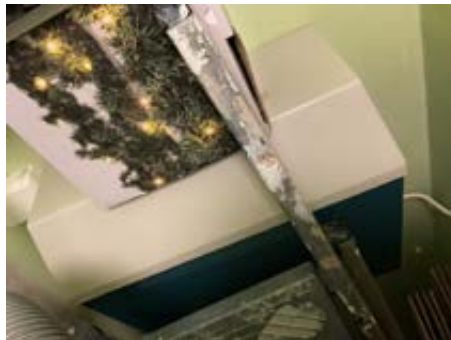
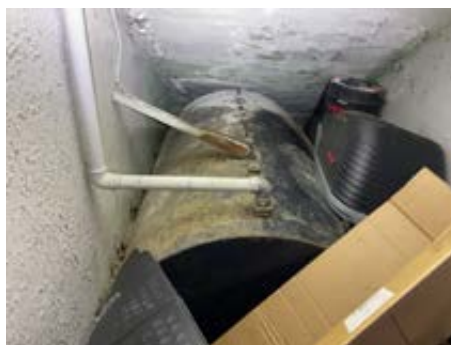
## TG 2 Andre tomteforhold

- Det er avvik:

Det må påregnes ryddet opp eternitt avfall, og dette må levere dette til godkjent deponi. Egen forskrift for denne type arbeider finnes, og må følges.
