# Kvernesveien 1848

Innholdsrik enebolig med anneks beliggende i solrike omgivelser på Mork

Befaringsdato: 03.11.2025

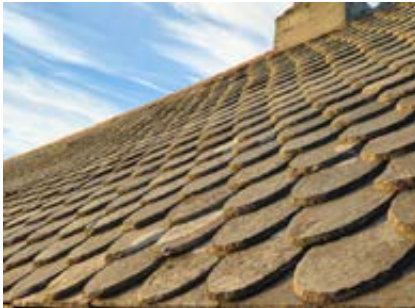
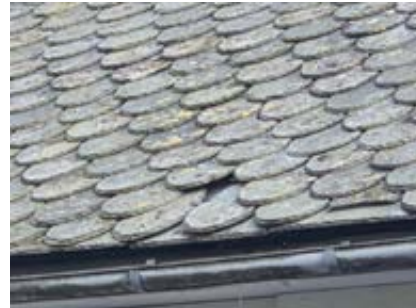
Manglende takstein.

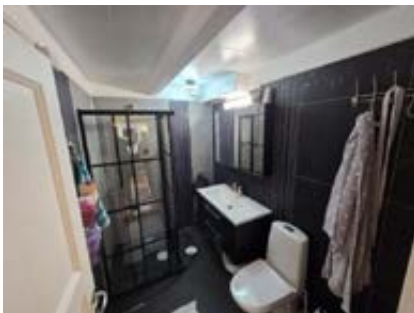
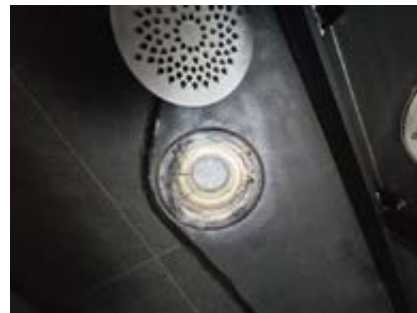
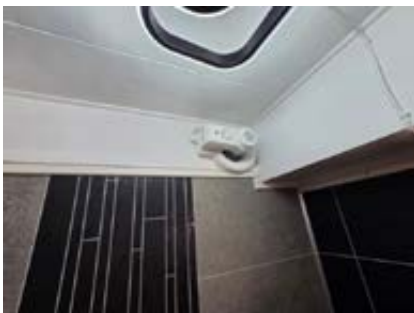
Gulvbelegg uten oppbrett og manglende dokumentasjon på membran innebærer at rommet ikke har godkjent vanntett sjikt. Veggflater og overganger mellom gulv og vegg har sprekker og løs kontakt enkelte steder, som kan gi vanninntrenging ved vannsøl. Ventilasjonen er utilstrekkelig – naturlig avtrekk via vindu gir ikke tilstrekkelig luftutskifting ved normal bruk. Overflater, innredning og sanitærutstyr er av eldre dato med slitasje og behov for oppgradering.

Det er avdekket mangler og/eller feil ved membran eller tettesjikt i våtrommet. Konstruksjonen vurderes derfor å ha redusert evne til å hindre fuktinntrengning.

Når tettesjiktet ikke fungerer som forutsatt, kan fukt trenge inn i gulv, vegger og bjelkelag. Dette kan føre til skader på materialer, soppvekst og behov for utskifting av deler av konstruksjonen.

- Våtrommet må totalrenoveres. Alle forhold med tettesjikt, våtsone, sluk m.m. må dokumenteres.
  - Manglende oppgradering av våtrommet medfører høy risiko for at konstruksjonene ikke vil tåle vanlig bruk av vann eller lekkasjer. Dette kan føre til fuktskader på tilstøtende konstruksjoner.
- Det bør etableres godkjent vanntett sjikt på gulv og vegger, samt dokumenteres at dette er utført i henhold til gjeldende krav, for å redusere risikoen for vanninntrenging og påfølgende fuktskader i konstruksjonen.

Sprekker og løs kontakt mellom gulv og vegg bør utbedres for å hindre vannlekkasje til underliggende og tilstøtende konstruksjoner.

Ventilasjonen bør forbedres, for eksempel ved å installere mekanisk avtrekk, for å sikre tilstrekkelig luftutskifting og redusere risiko for fuktskader og muggsopp.

Overflater, innredning og sanitærutstyr bør oppgraderes for å sikre funksjon og hindre videre forringelse. Manglende utbedring kan føre til økt risiko for skader og redusert brukervennlighet.

Våtrommet bør rehabiliteres med nytt, dokumentert tettesjikt slik at fuktsikringen tilfredsstillende dagens krav. Inntil utbedring er utført bør rommet brukes med forsiktighet, og overflater holdes under oppsyn for tegn til misfarging, fukt eller lukt.

**Kostnadsestimat: 200 000 - 500 000**

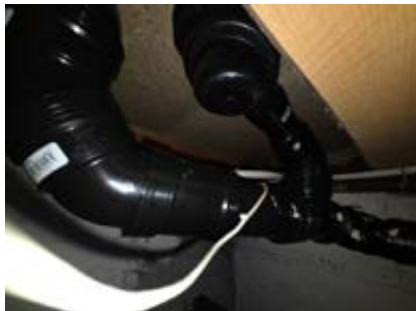
- Eldre avløpsrør har blant annet større sannsynlighet for lekkasjer, noe som kan føre til omfattende og kostbare vannskader i boliger.
- Anlegget bør sjekkes av fagperson.

Mangelfull innfesting og blanding av ulike rørtyper kan medføre økt fare for rørbrudd, lekkasjer og følgeskader på bygningskonstruksjonen.

Det bør etableres forskriftsmessig oppheng og innfesting av avløpsrørene, samt vurderes utskifting av eldre rørdeler for å sikre forsvarlig funksjon og redusere risiko for lekkasjer eller skader på anlegget.

Det anbefales å:

- La autorisert rørlegger foreta kontroll av hele avløpsstrekket.
- Etablere fast og forskriftsmessig oppheng med rørklammer i henhold til rørdimensjon og vekt.
- Kontrollere alle overganger og skjøter, og eventuelt skifte ut provisoriske deler med godkjente koblinger.
- Sikre tilfredsstillende fall på horisontale strekk for å unngå tilbakeslag og oppsamling.

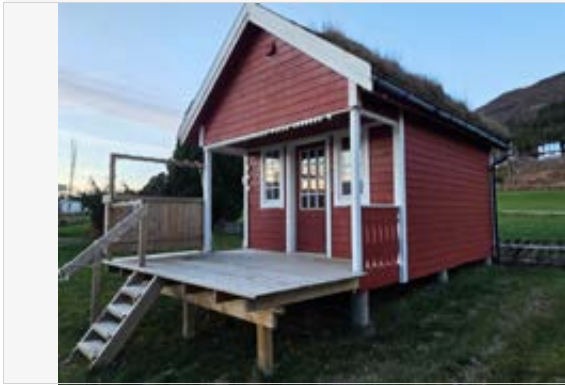
## Anneks

Bygningen fremstår uten synlige tekniske installasjoner. Det er ikke opplyst eller synlig grunnmur, isolasjonsdetaljer eller innvendige konstruksjoner.

Bygget er ikke tilstandsvurdert ihht Forskrift til avhendingslova og NS3600. Dette er kun en enkel beskrivelse.
