# Pettermarka 12

LANGEVÅG

1/2-part av tomannsbolig med terrasse |  
Parkering og utsikt | Mulighet for 4 soverom

# Tilstandsrapport

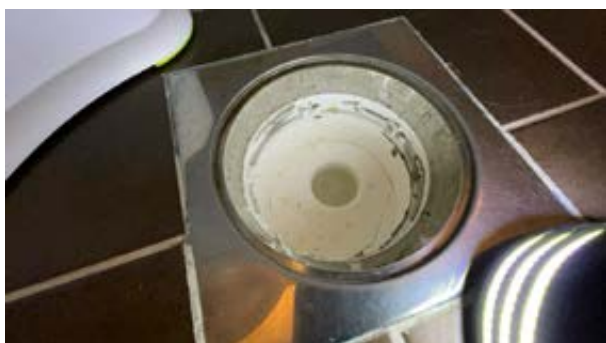
Sluk ved baderomsinnredning.
