# Sveagata 2B

KRISTIANSUND N

Innholdsrik tomannsbolig | 3 soverom | Garasje |  
Nyere tak og vindu

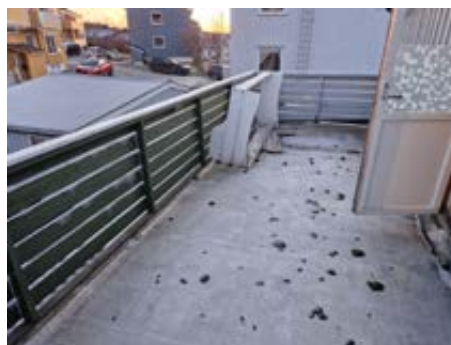
## TG 2 Balkonger, terrasser og rom under balkonger

Boligen har etablert verandaer på 3 sider av bygget. Verandaen i 1. etasje er oppført av terrassebord, med rekkverk av liggende bordkledning og håndløper.

Verandaen i 2. etasje er å anse som en risikokonstruksjon. Dens tilstand må overvåkes jevnlig.

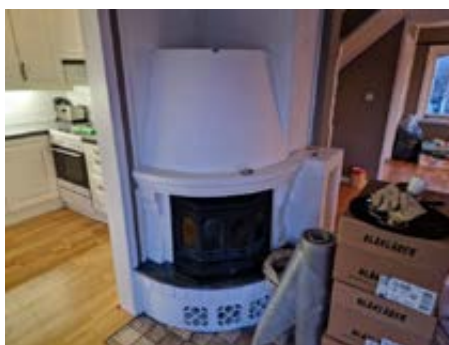
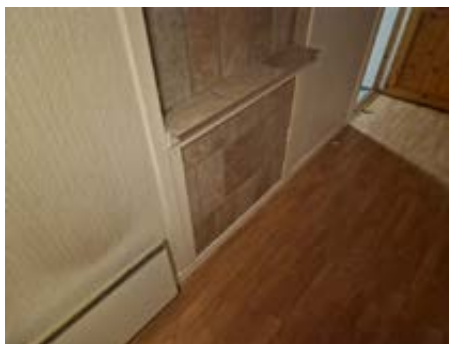
Feieluken må gjøre tilgjengelig. Det må utføres ytterligere undersøkelser rundt boligens fyringsystem. Priskonsekvens reflekterer kost av ytterligere undersøkelser, ikke eventuelle utbedringskostnader.

**Kostnadsestimat: Under 20 000**

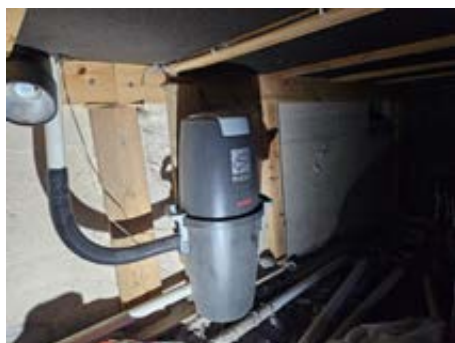
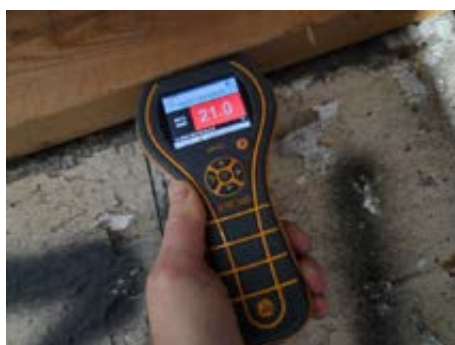
### TG 2 Rom Under Terreng

Hulltaking er foretatt og noe forhøyet fuktnivå er avdekt avdekt. Hulltaking er en stikk kontroll ett sted. Kontrollen kan ikke utelate fuktskader andre steder i rommet.

- Det er gjennom målinger påvist høyt fuktnivå i trevegger i underetg./kjeller, det er derfor ikke foretatt hulltaking

- Det er stedvis påvist fuktnivå som tilsier at konstruksjonen kan ha fuktskader.

Det ble målt forhøyet fukt nivå i tilgjengelige konstruksjoner i kryperom.

- Ytterligere undersøkelser må foretas for å få kartlagt tilstanden og omfanget på eventuelle skader.

- Overvåk konstruksjonen jevnlig. Avviket kan medføre behov for tiltak, men bør observeres over tid.

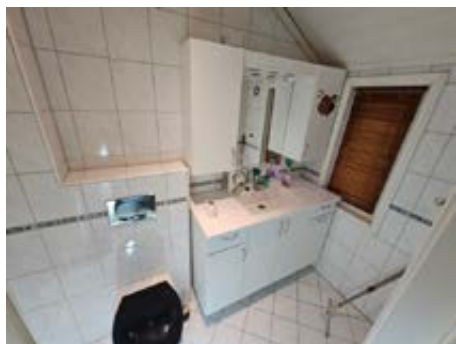
## ETASJE 2 > BAD

- Det er påvist at høydeforskjell fra topp slukrist til gulv/synlig topp membran ved dørterskel er mindre enn 25 mm.
- Det er påvist avvik i fallforhold til sluk i forhold til krav i forskrift på byggetidspunktet.

- Når sluket har begrenset tilgang, er det vanskelig å rengjøre sluket og å inspisere den for å oppdage skader i membranen/fuger rundt sluket, som er avgjørende for å forhindre lekkasjer.
- Overvåk tilstanden jevnlig. For å få tilstandsgrad 0 eller 1 må tettesjiktet skiftes ut, men tidspunktet for når dette er nødvendig er vanskelig å si noe om.

- Det er påvist riss/sprekker i utstyr på våtrommet.

Det er observert mangelfull tetting rundt blandebatteri i dusjsone. Det er synlig åpning mellom vegg og armatur, og gjennomføringen fremstår ikke tett.

- Dersom avvik ikke utbedres er det fare for videre skadeutvikling.

Avviket gir grunnlag for at konstruksjonen overvåkes jevnlig. Et mulig tiltak vil være å installere et tett dusjkabinett. Skal konstruksjonen oppnå TG 0 eller må avviket utbedres.

Det anbefales å etablere forskriftsmessig tetting rundt gjennomføringen, eksempelvis med korrekt montert rosett og bakliggende tettesjikt/våtromsmansjett. Forholdet kan medføre at vann trenger inn i veggkonstruksjonen, med risiko for fukt- og følgeskader over tid.

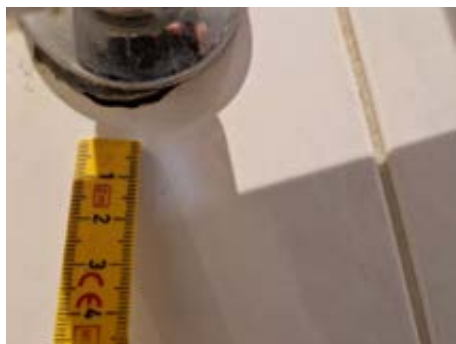
## ETASJE 2 > BAD

- Våtrommet har behov for omfattende oppgraderinger. For å sikre en løsning som oppfyller gjeldende krav, bør tettesjikt, sluk og røropplegg oppgraderes og dokumenteres.
- Manglende oppgradering av våtrommet medfører høy risiko for at konstruksjonene ikke vil tåle vanlig bruk av vann eller lekkasjer. Dette kan føre til fuktskader på tilstøtende konstruksjoner.

Det er registrert noe forhøyet fuktnivå ved sviller i vaskerommet

ytterligere undersøkelser anbefales.
