# Jøveien 173

**Småbruk med 1660 mål utmark, beliggende på Smøla -- Jakt og fiskerettigheter!**

Befaringsdato: 24.06.2025

Rapportdato: 23.07.2025

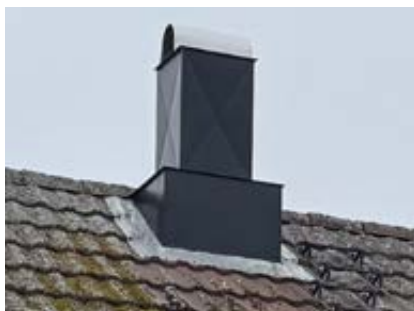
Pipen er i hovedsak funksjonell, men alder tilsier at store deler av forventet brukstid er forbrukt. Naturlig aldring kan over tid føre til svekkede fuger, økt risiko for sprekker, forvitring av murverk og redusert sikkerhet ved bruk. For å ivareta funksjon, sikkerhet og forskriftsmessige krav anbefales jevnlig oppfølging av pipens tilstand, herunder kontroll av murverk og beslag, samt vurdering av rehabilitering ved videre aldring eller ved påviste skader. Feiervesenets tilsyn og anbefalinger bør følges opp.

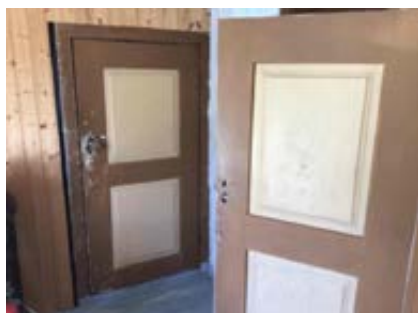
Uten tiltak vil dørene kunne få ytterligere funksjonssvikt, og bruk vil kunne oppleves som tungvint eller utrygg. Over tid kan dette også føre til økt slitasje på tilstøtende konstruksjoner. Estetisk inntrykk og brukskvalitet reduseres, og sikkerheten ved lukking/låsing kan svekkes.

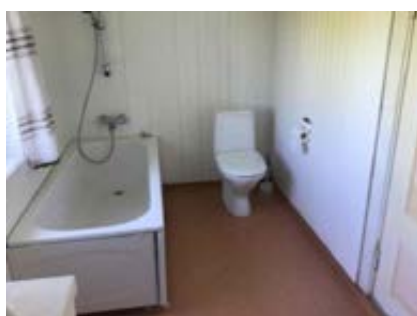
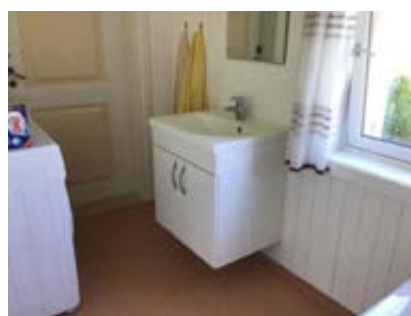
## 1. ETASJE > BAD/VASKEROM

### TG 2 Overflater vegger og himling
