HAREID

Drammensvegen 15

Enebolig | BRA-i/BRA Total 167/187 kvm | 2 soverom

Sentralt beliggende enebolig på Hareid med  
stort potensiale | Balkong | Garasje

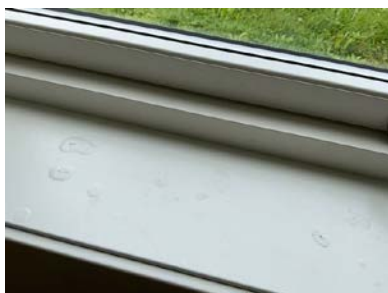
Enkelte vinduer har foringer som er posnet opp innvendig.

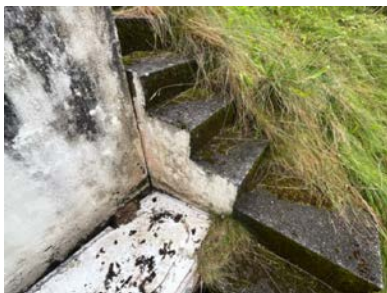
Trappen mot vest mangler rekkverk.

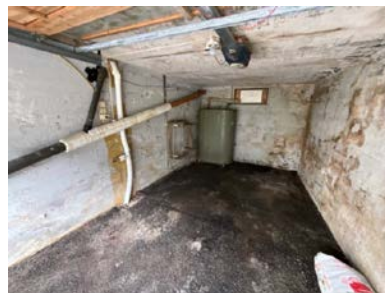
Overflatene inne i garasjen er slitt.

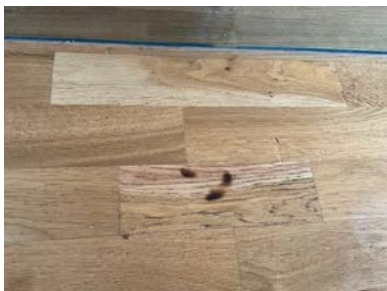
Svimerker på gulvet i 3. etasje.

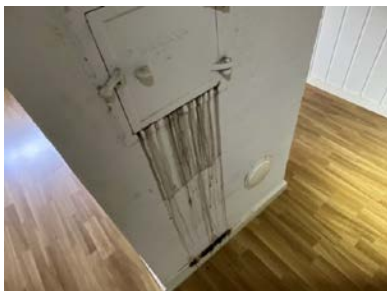
Avvik: Det er observert rennmerker fra feieluken.

Rennemerke fra feieluke på loftet.

- Det bør monteres ildfast plate på gulvet under feieluke for å redusere risikoen for at glør eller sot antenner brennbart gulvmateriale. Konsekvensen av manglende tiltak er økt brannfare og fare for liv og helse.

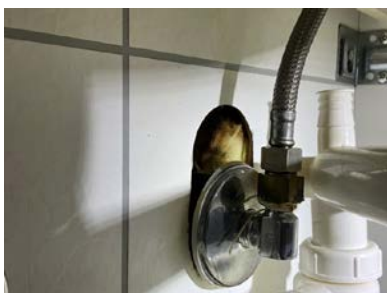
Utett rundt rørgjennomføring under vasken.

- Kostnadsestimat gjelder utbedring av utetthet under vask.

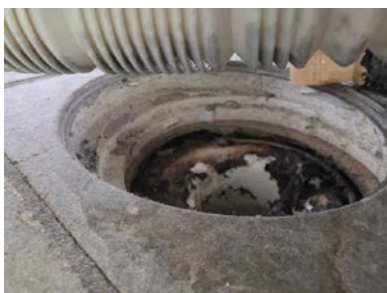
Sluk under dusjkabinett.
