# Vatnedalsvegen 139

HOVDENAKK-VATNE

Befaringsdato: 28.10.2025

Rapportdato: 04.11.2025

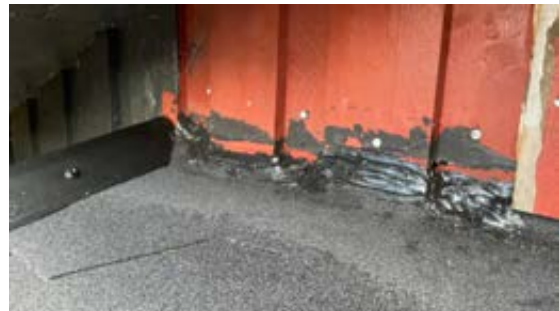
Overgang takteking over tilbygg 1997 og opprinnelig bygg med svak håndverksmessig utførelse (ikke bruk av beslag, det er fuga rikelig i overgang kledning takteking)

Overgang takteking-vegg, tak over tilbygg 1997

Anbefaler nærmere undersøkelse og lokale utbedringer av overgang takteking jf. nevnt punkt, da slike detaljer er punkt som kan være utsatte for inndrev/fuktinntrenging.

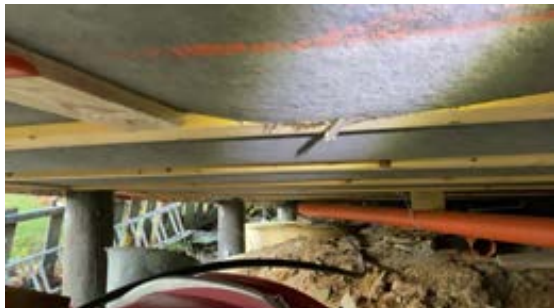
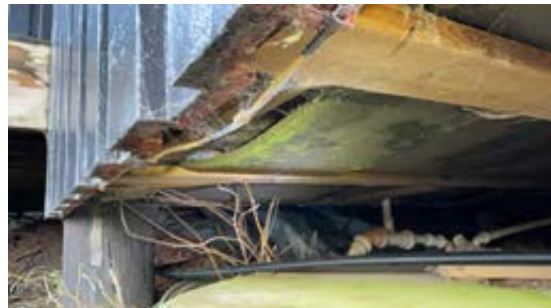
Det er begrensa innsyn til vurdering av skille mot det fri (tilbygg 1997 ) på grunn av lagring av gjenstander/tilkomst muligheter. Observasjoner fra tilgjengelig sted viser avvik som utettheter i vindsperre.

Vindsperre med åpning

Når areala under bjelkelag mot det fri er tilgjengelig, må en gå over å feste vindsperreplater i samsvar med krav, om det skulle vise seg det ikke er feste i skjøtene, vil "kubbing"/montering av trevirke i plateskjøtene bli nødvendig. Ved bruk til lagring under, vil vindsperreplater være utsatt for skader.

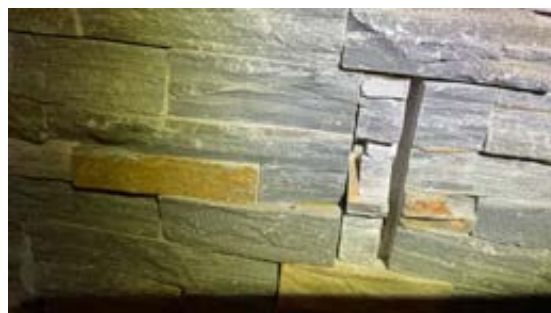
Gliper mellom element, bruk av mindre element

Tiltak med ferdigstilling og utbedring av kledning på pipe må regnes med om avvik skal lukkes, konsekvens av å ikke utføre disse arbeida er hovedsakelig kosmetisk.

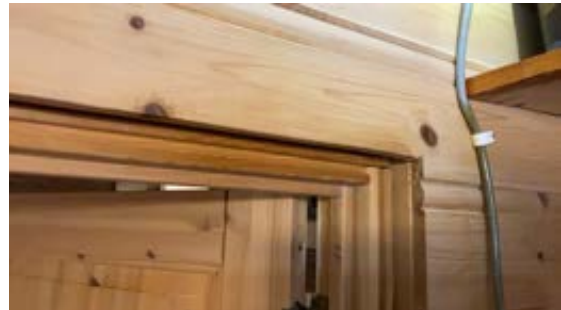
Eksempel gjenstående arbeid

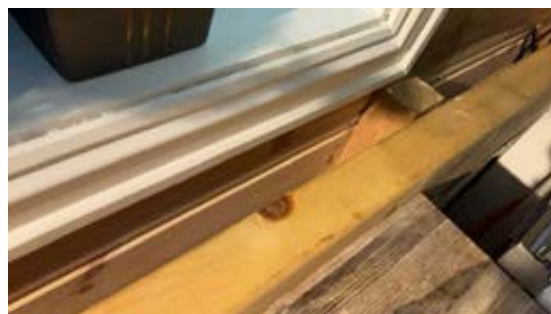
Gjenstående arbeid

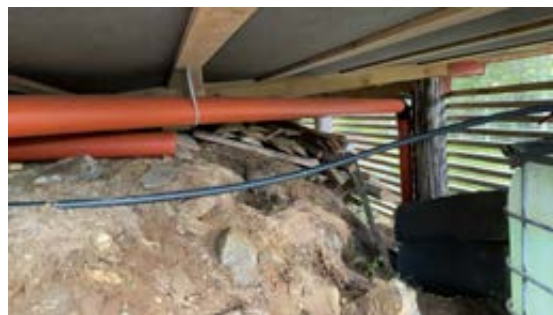
Deler av rørøpplagg
