# Landegodeveien 53

Eldre rimelig enebolig over 2 etasjer beliggende i naturskjønne omgivelser på øya Landegode, Fenes

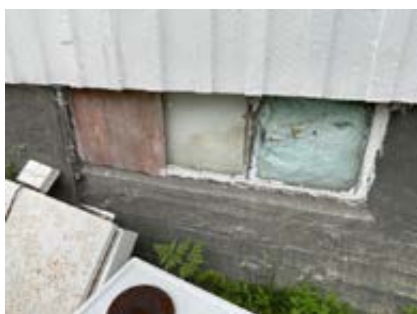
Kjellervindu

På sikt må det påregnes å skifte vinduer, men det er ikke vurdert til at dette er ett umiddelbart behov. Bruken av boligen vil være avgjørende. Det kan ikke utelukkes punkterte og skadde vinduer, selv om dette ikke ble avdekket på befaringsdagen.

Normalt vedlikehold, maling/smøring påregnes.  
Kjellervinduer påregnes skiftet

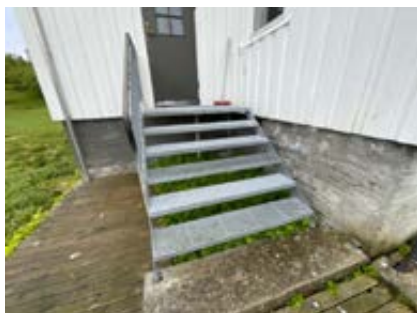
Utvendig trapp i strekkmetall.

Det anbefales å etablere håndløper mot vegg

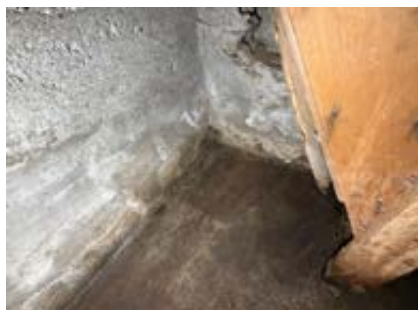
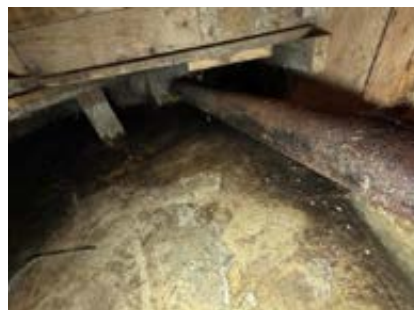
Det er påvist indikasjoner på noe fuktgjennomtrenging i kjellergulv. Det er påvist indikasjoner på noe fuktgjennomtrenging inn i kjellermur. Det er påvist synlig fuktighet på mur/gulv i kjeller.

Konsekvens/tiltak: Det må foretas tiltak for å redusere/begrense fuktgjennomtrenging inn i kjeller. Se også kommentar om "Drenering" - kostnadsestimat er likt for begge (ses i sammenheng).

Se også kommentar om "Drenering" - kostnadsestimat er likt for begge (ses i sammenheng)

**Kostnadsestimat: 200 000 - 500 000**

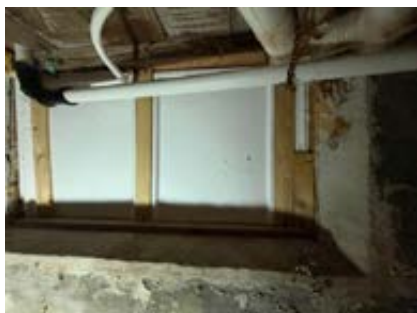
Krypkjeller regnes for å være en risikokonstruksjon som er utsatt for fukt- og råteskader i bunnsvill, trebjelkelaget og andre tilstøtende konstruksjoner, på grunn av fuktighet fra grunnen og kondensering ved temperaturforskjeller.

For å redusere risiko for fremtidige skader bør eier følge opp forholdene regelmessig. Det er ikke adkomst til krypkjelleren og den er ikke undersøkt innvendig. Krypkjeller regnes for å være en risikokonstruksjon som er utsatt for fukt- og råteskader i bunnsvill, trebjelkelaget og andre tilstøtende konstruksjoner, på grunn av fuktighet fra grunnen og kondensering ved temperaturforskjeller. Selv om det ikke er avdekket tegn på skader, betyr ikke dette nødvendigvis at det ikke foreligger skader i eller i forbindelse med krypkjelleren.

- Vær oppmerksom på denne risikoen, overvåk tilstanden og undersøk dette nærmere, helst med hjelp av en fagkyndig.
