Vuggaveien 72

Familievennlig enebolig med fantastisk sjøutsikt i
Vuggaveien | Ingen gjennomgangstrafikk |
Oppgraderingsbehov | EI-billader

Befaringsdato: 27.05.2026

Rapportdato: 08.06.2026

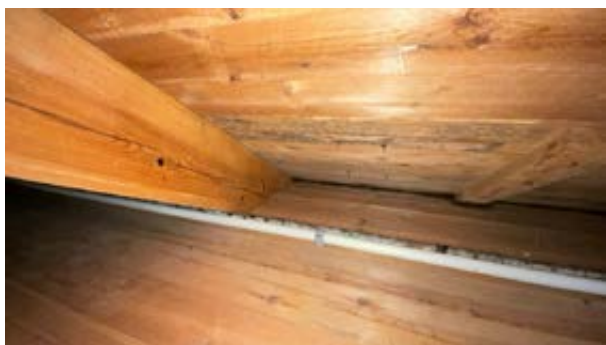
Svak/manglende lufting ved raft. Ventil i gavlvegg i henhold til eier.

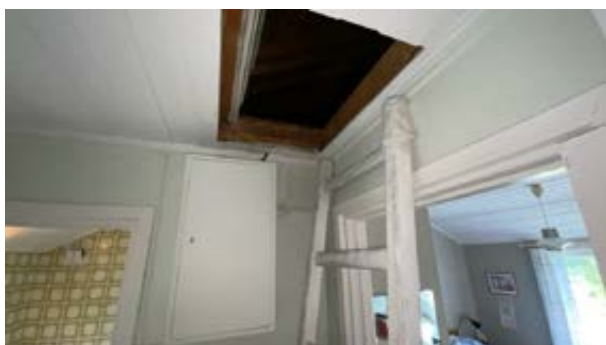
Begrenset tilkomst ved løs stige, inspeksjon er derfor kun utført fra uisolert loftsluke på grunn av egen sikkerhet.

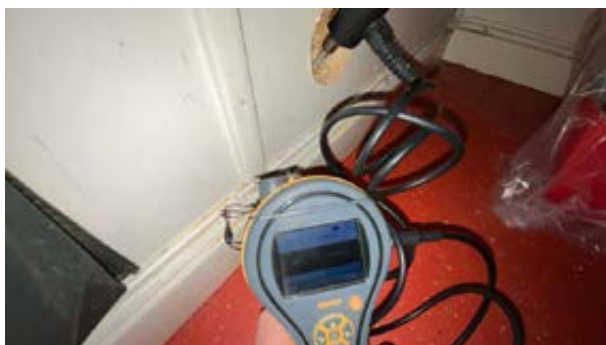
Hulltaking er foretatt uten å påvise unormale forhold.
Hulltaking er foretatt ved/i tilstøtende soverom øst bak dusjkabinett.
Måleresultat viste under 7 vekt% som er innenfor anbefalte grenseverdier.

Måling med pigg viste under 7 vekt% ved dagens befarings.

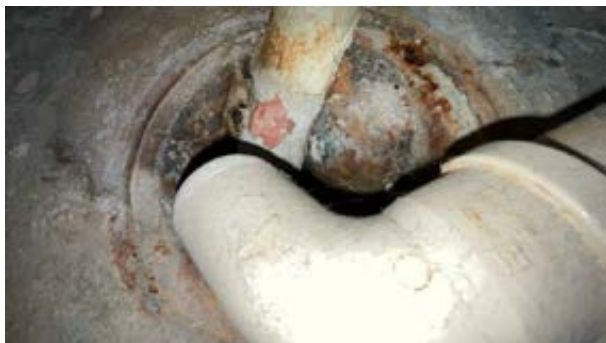
Støpejernssluk under skyllekar.
