# Hallvard Bergves vei 3D

**Innholdsrik enebolig over 3 plan m/stor terrasse -  
hage - 2 stuer - 2 bad - sep.toallett og kjøkken -  
peis. 2 garasjer!**

Befaringsdato: 08.10.2025

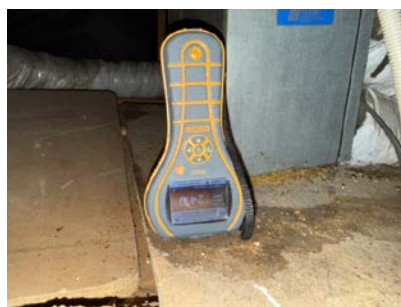
- Det er fuktmerker i sutakspatene og på gulv ved ventilasjonsaggregatet. I samme området er det registrert noe mindre soppdannelser på undertaket. Dette tyder på fuktpåkjenninger som over tid kan føre til skader. Se for øvrig punkt om takteking.

Åpning i undertaket.

Målinger på gulvplater under åpning i undertaket. Resultat på 24,9 vektprosent.

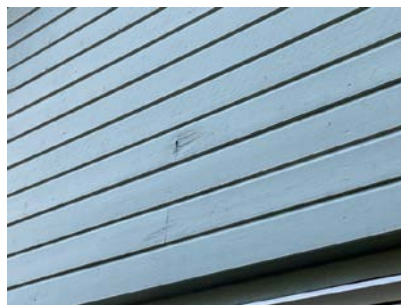
- Det er registrert noe punktvis tegn til råteskader i bordkledningen og på listverk rundt enkelte vinduer. Råte svekker treverket og kan føre til følgeskader på tilstøtende konstruksjoner. For å hindre videre utvikling bør skadet materiale skiftes ut.

Tegn til råte på kledningen ved inngangspartiet.

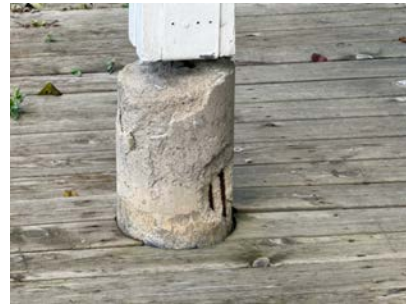
Avskallinger og eksponert armering - søylefundamenter under veranda og takkonstruksjonen.
