ENEBOLIG · BOLIGTAKST

# Strandvegen 71

6065 ULSTEINVIK

| Befaringsdato | 14.09.2026 |

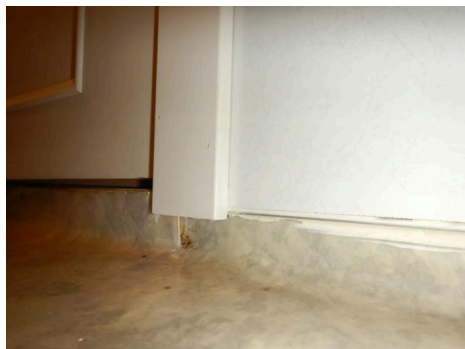
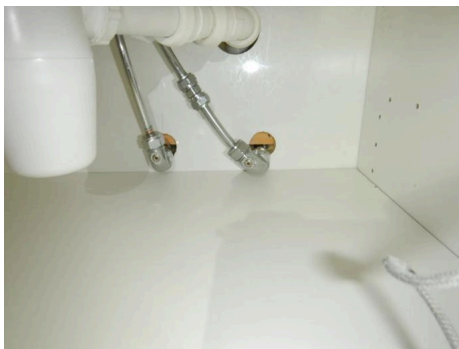
#### **TG2** A.2.1.4 - Vann- og avløpsledninger inkludert sluk

### Vurdering/Avvik:

Det er sprekker i oppkant på vinylbelegg ved dør. Det er ikke tett rørgjennomføring i vegger.

Mangelfulll tetting rundt rørgjennomføringer og ved gulvbelegg kan føre til fuktlekkasjer i konstruksjonen.

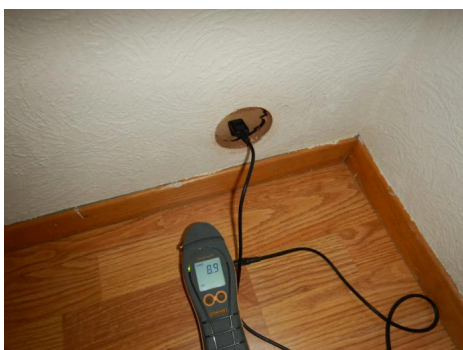
### Beskrivelse:

Det har tidligere vært boret inspeksjonshull i vegg i soverom mot bad. Det er utført fuktmåling med Protimeter uten å avdekke unormale forhold.

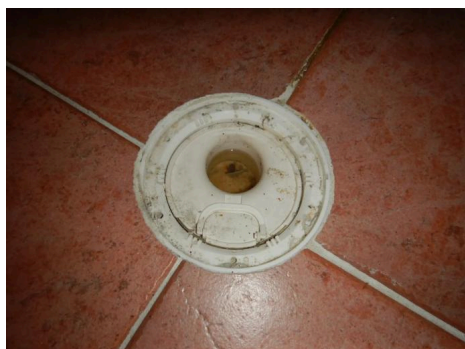
- Det må påregnes omfattende utbedring eller utskifting av vanntett sjikt og sluktilslutning i løpet av relativt kort tid. Feil utførelse og manglende slukmansjett medfører risiko for lekkasje og fuktskader i underliggende og tilstøtende konstruksjoner.
- Det må påregnes lokale utbedringer.

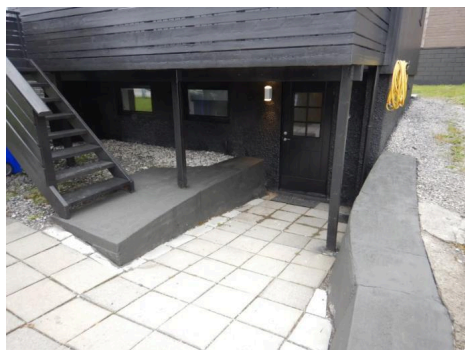
- Terrengnet bør legges om slik at overflatevann ledes bort fra grunnmuren og inngangen til underetasjen; tiltak må påregnes i relativt kort tid for å redusere risikoen for fuktbelastning og vanninntrenging.
