# Kollia 21

# Tilstandsrapport

Befaringsdato: 31.07.2025

Rapportdato: 21.08.2025

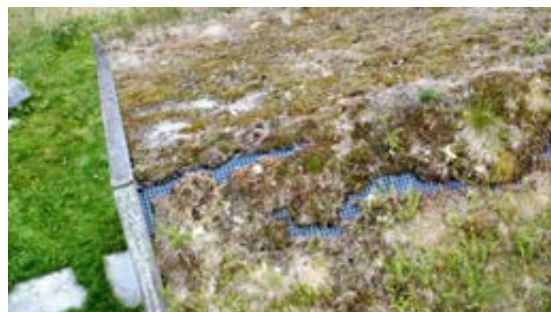
- Det er avvik:
- Torvtekking har forskyvet seg slik at torvtaksmembran er synlig. Det er risiko for skader på torvtaksmembran grunnet sollys.
- Det er værslitt/oppsprukket trevirke/trepaneler på vindskibord

Oversikt. Torvtekking har forskyvet seg slik at torvtaksmembran er synlig.

- Tiltak:
- Torvtekking må utbedres og undertak må kontrolleres ved utbedring.
- Det må påregnes overflatebehandling og evt. utskifting av enkelte bord.

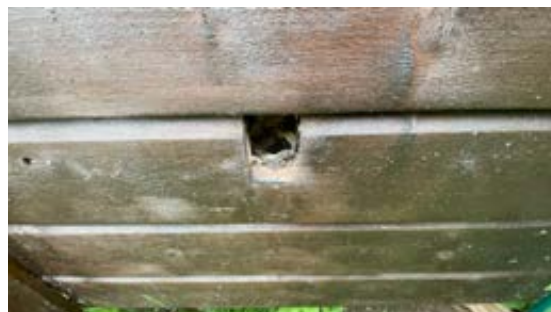
Åpning i vegg ved toalett. Må utbedres

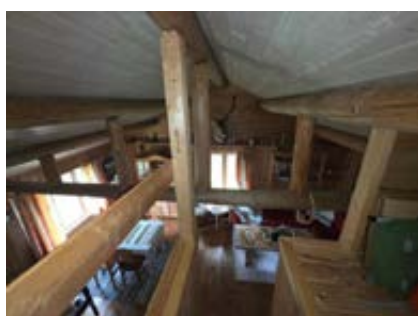
Oversikt takkonstruksjon fra hems mot stue

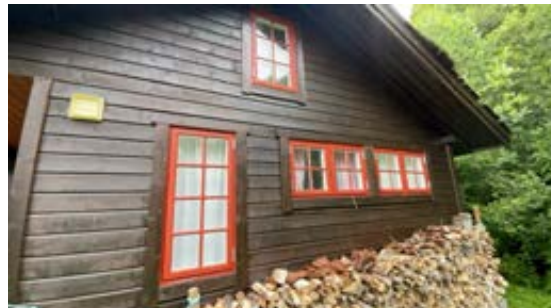
Vinduer på toalett og soverom.

Vinduer er montert uten vannbrett med risiko for vann inn i konstruksjonen. Vindu på hems tilfredsstillende ikke krav til sikker rømning

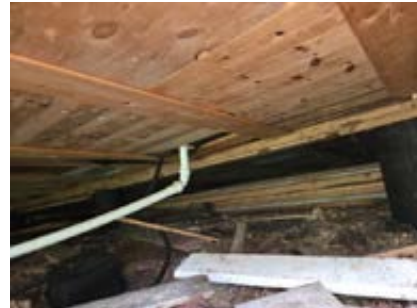
Mangler bord/tilstrekkelig tetting i bjelkelag ved rørgjennomføring

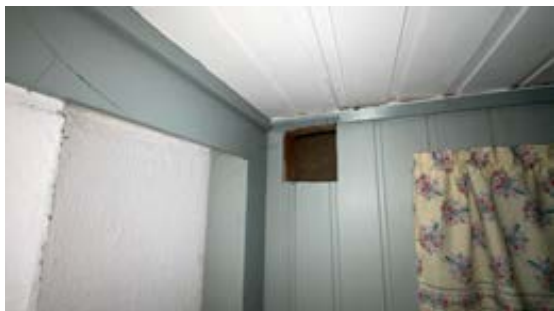
Tidligere ventil på vegg er kledd igjen. Bør etableres ny ventil

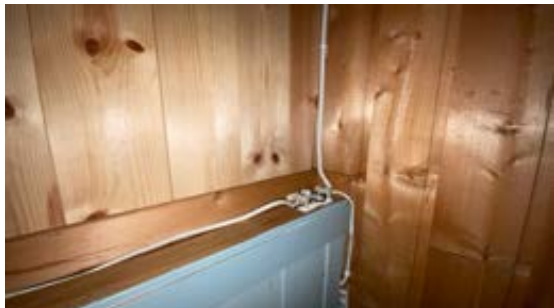
Åpen koblingsboks over inngangsdør, synlig fra hems

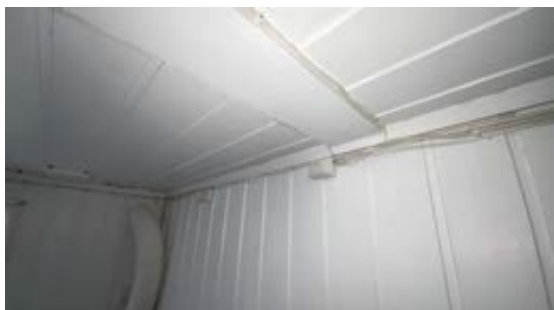
Mangle kabler er tatt ut fra samme koblingsboks på toalett. Synlig ufaglært arbeid.

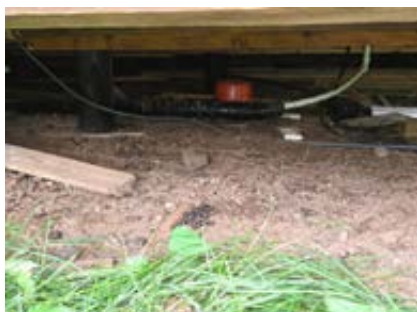
- Det er avvik:
- Pilarpunkt fremstår som skjeve. Pilarpunkt påvirkes av alder og tildels bevegelser i grunn.

Pilar under hytta sett fra utsiden
